<b>COMUNE DI POGGIBONSI</b> <i>Rilevazione del Patrimonio Edilizio Esistente</i>	<b>SCHEDA EDIFICIO</b> N° 383	<b>U.T.O.E. 5.1</b>
-------------------------------------------------------------------------------------	----------------------------------	---------------------

<i>Individuazione:</i> <b>Località S. Antonio s. n.</b>	<i>Toponimo:</i> <b>Casa nuova di S. Antonio</b>
------------------------------------------------------------	-----------------------------------------------------

*Data di rilevazione:* **8 maggio 2000**

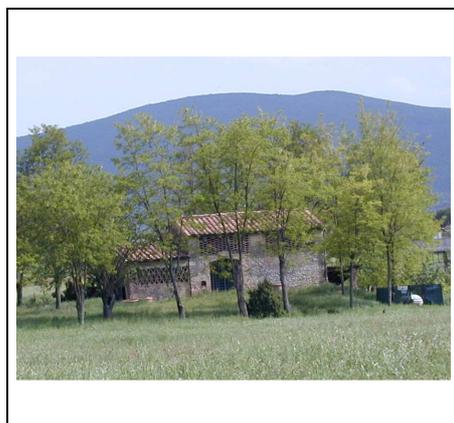
10. *Descrizione degli edifici secondari:* **un annesso agricolo leopoldini con grigliati in laterizio e arcone**

*annesso di pregio*

**La ristrutturazione ha mantenuto i caratteri tipologici originari. Da conservare in particolare l'impianto planovolumetrico e l'annesso. Gruppo E.2**

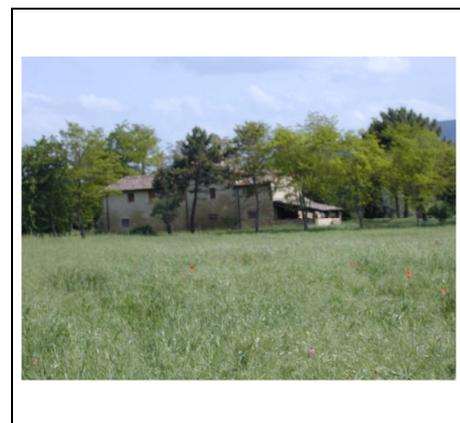
7. *Stato di conservazione:* **buono**

*edificio principale*
