<b>COMUNE DI POGGIBONSI</b> <i>Rilevazione del Patrimonio Edilizio Esistente</i>	<b>SCHEDA EDIFICIO</b> N° 387	<b>U.T.O.E. 5.1</b>
---	----------------------------------	---------------------

<i>Individuazione:</i> <b>Località Montalpruno n. 1 – 2</b>	<i>Toponimo:</i> <b>Montalpruno</b>
--	--

*Data di rilevazione:* **9 maggio 2000**

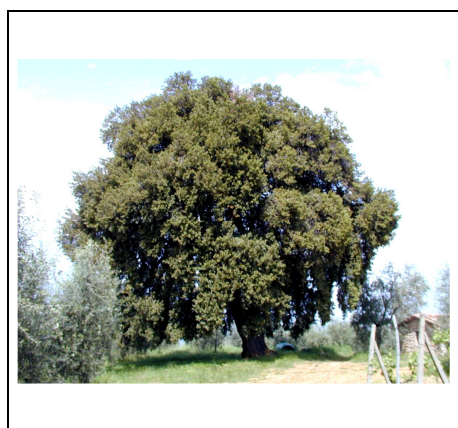
*leccio centenario*

9. *Elementi di valore nell'area di pertinenza:* **leccio centenario, spazi all'aperto per la sosta molto ben curati**

**La ristrutturazione ha mantenuto e valorizzato gli elementi tipologici originari. L'edificio principale merita di essere conservato integralmente. Va vincolato e segnalato l'albero centenario. Gruppo E.1**

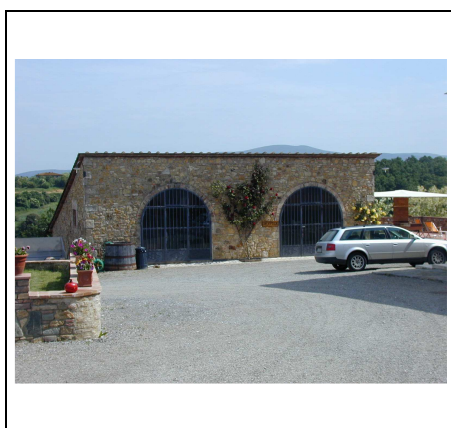
*cantina e uffici*

10. *Descrizione degli edifici secondari:* **un annesso agricolo in pietra con tettoia, garage, cantina e uffici**

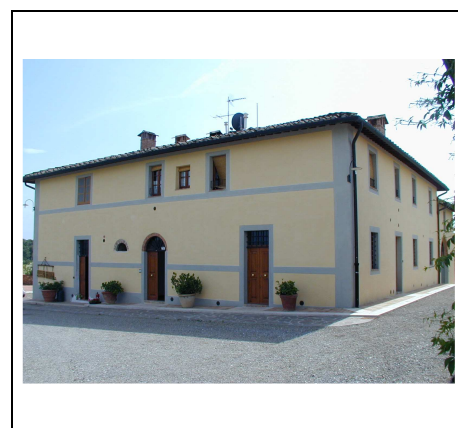
*edificio principale*

*Impianto tipologico e planovolumetrico:* **casa colonica compatta con scala esterna**

4. *Elementi architettonici o tipologici di valore:* **regolarità forature, volumetria, archi in mattoni, sistemazione ambientale**

5. <i>Materiali prevalenti:</i>	<i>paramenti esterni:</i> <b>intonaco giallo con fasce grigie</b>	<i>finiture:</i> <b>materiali tradizionali</b>
---------------------------------	--	---

7. *Stato di conservazione:* **buono**
