COMUNE DI POGGIBONSI <i>Rilevazione del Patrimonio Edilizio Esistente</i>	SCHEDA EDIFICIO N° 391	U.T.O.E. 5.1
---	----------------------------------	---------------------

<i>Individuazione:</i> Località Fontana n. 12 – 12 A	<i>Toponimo:</i>
--	------------------

Data di rilevazione: **9 maggio 2000**

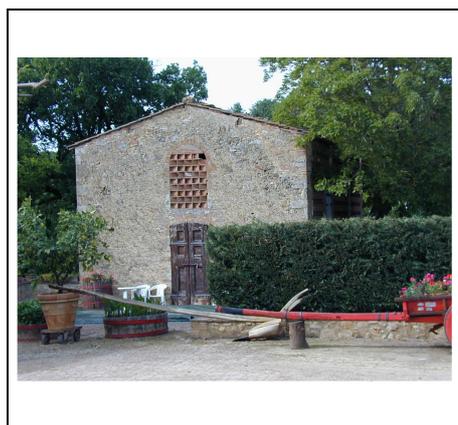
10. *Descrizione degli edifici secondari:* **un edificio residenziale con scala esterna molto manomesso, un annesso agricolo con archi e grigliati in laterizio (tipo a "basilica"), un altro in prefabbricato**

annesso di pregio

L'edificio principale e l'annesso presentano alcuni elementi di pregio tipologico che vanno conservati. L'altro edificio ha invece subito una ristrutturazione che ha cancellato completamente la tipologia originaria ed è in contrasto con il nucleo. Gruppo B.1

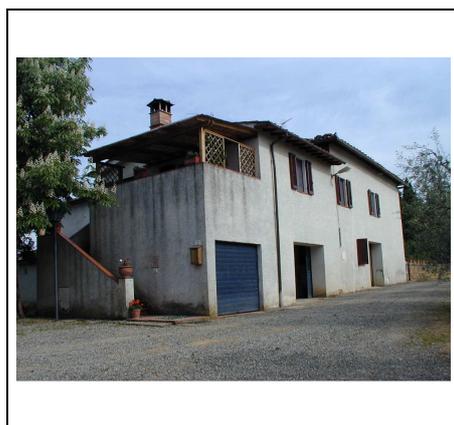
edificio manomesso

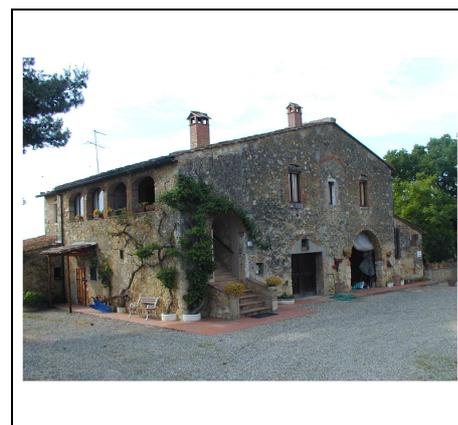
Impianto tipologico e planovolumetrico: **casa colonica compatta con scala e loggia**

4. *Elementi architettonici o tipologici di valore:* **apertura ad arco, loggia, annesso**

6. <i>Modifiche e manomissioni evidenti:</i>	<i>dell'impianto originario:</i> forature, tamponamenti, tettoia	<i>dei materiali di finitura:</i>
--	--	-----------------------------------

7. *Stato di conservazione:* **buono**

edificio principale
