COMUNE DI POGGIBONSI <i>Rilevazione del Patrimonio Edilizio Esistente</i>	SCHEDA EDIFICIO N° 403	U.T.O.E. 5.1
---	----------------------------------	---------------------

<i>Individuazione:</i> Località Lisoia s. n.	<i>Toponimo:</i> Lisoia
--	-----------------------------------

Data di rilevazione: **22 maggio 2000**

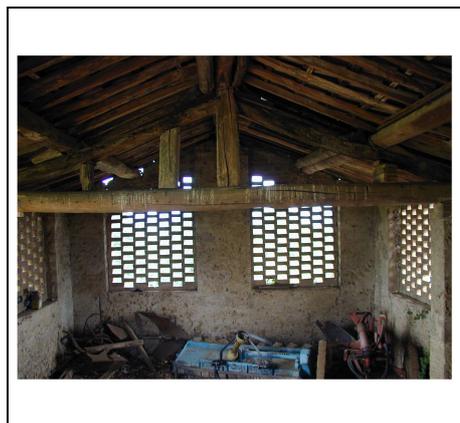
9. <i>Elementi di valore nell'area di pertinenza:</i>		
10. <i>Descrizione degli edifici secondari:</i> un annesso con archi e grigliati in laterizio, un po' degradato ma con la struttura intatta, un altro crollato, un porcile in aderenza all'edificio principale

interno dell'annesso

L'edificio ha mantenuto le caratteristiche tipologiche originarie anche se non presenta elementi di pregio particolare. Da conservare l'impianto planovolumetrico e il rapporto tra pieni e vuoti, anche se le aperture sono piccole e rade, in quanto è un elemento caratteristico. Da tutelare integralmente l'annesso. Gruppo B.3

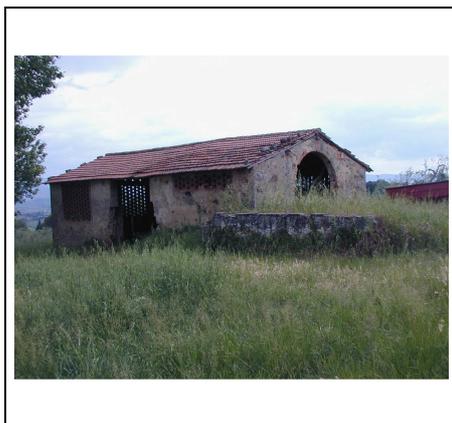
annesso di pregio

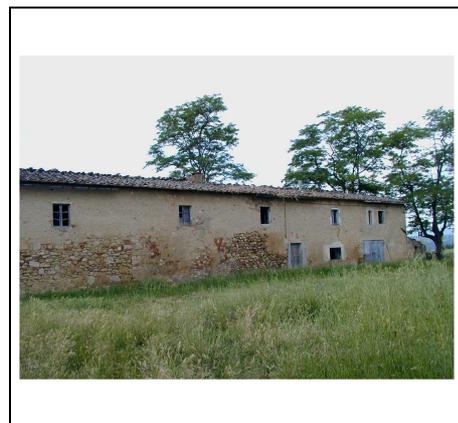
7. <i>Stato di conservazione:</i> carenza di interventi di manutenzione, catena, parti di tetto crollate		
8. <i>Uso attuale prevalente:</i> in abbandono

edificio principale
