COMUNE DI POGGIBONSI <i>Rilevazione del Patrimonio Edilizio Esistente</i>	SCHEDA EDIFICIO N° 431	U.T.O.E. 6.1
---	----------------------------------	---------------------

<i>Individuazione:</i> Località Pian di Campi n. 9 - 10	<i>Toponimo:</i> Borgo di S. Lorenzo
---	--

Data di rilevazione: **22 maggio 2000**

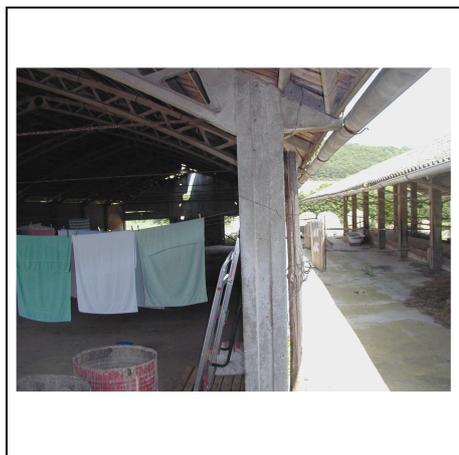
ex stalle

10. *Descrizione degli edifici secondari:* **l'edificio principale è costituito dalla chiesa unita alla casa colonica con scala esterna. Vi sono inoltre: un'altra colonica con scala esterna, due ex annessi agricoli con grigliati ristrutturati ad abitazione, un edificio recente a un piano, due capannoni in prefabbricato con tettoie in lamiera(ex stalle), due tettoie in ferro**

La ristrutturazione ha mantenuto i caratteri tipologici originari, valorizzando l'atmosfera dell'insieme. Da conservare integralmente l'edificio principale. Il resto da mantenere nelle forme attuali. I capannoni andrebbero sostituiti in quanto sono in contrasto con l'ambiente e in stato di abbandono.
Gruppo E.1

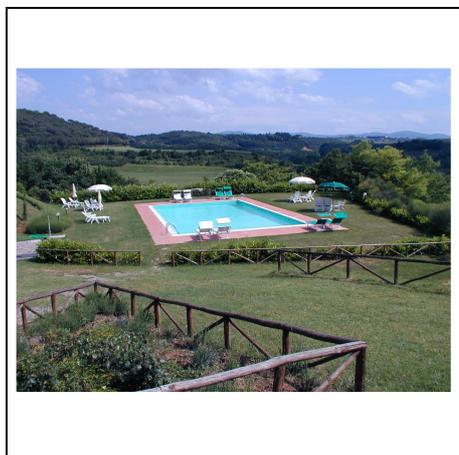
piscina

11. *Note:* **piscina nell'area di pertinenza**
