| COMUNE DI POGGIBONSI <i>Rilevazione del Patrimonio Edilizio Esistente</i> | SCHEDA EDIFICIO N° 437 | U.T.O.E. 6.1 |

| <i>Individuazione:</i> Località Pian di Campi n. 4 – 5 – 6 | <i>Toponimo:</i> Bussi |

Data di rilevazione: **23 maggio 2000**

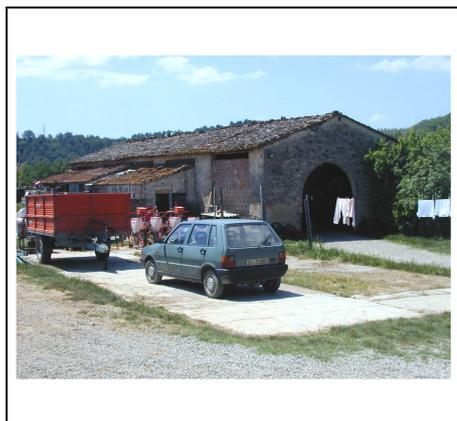
| 10. Descrizione degli edifici secondari: un'altra casa colonica leopoldina molto manomessa (balconi, scale esterne, tettoie, ringhiere), un annesso agricolo con grigliati in laterizio, arcone e corpi aggiunti, un altro con tettoia in legno, garage | | |

uno degli annessi

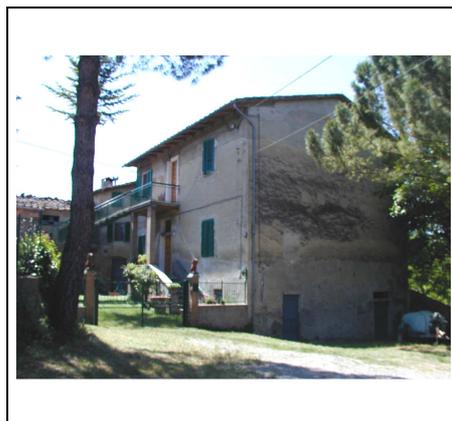
Il complesso è stato manomesso, specie l'edificio a sud. Quello a nord (edificio principale), anche se ampliato in epoca successiva al 1825, conserva ancora qualche elemento di pregio tipologico da mantenere. Gruppo B.1

casa colonica a sud

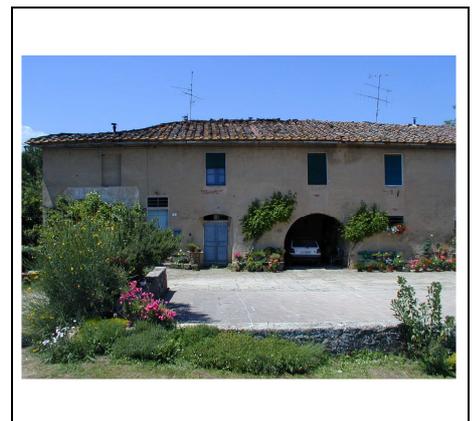
edificio principale
