<b>COMUNE DI POGGIBONSI</b> <i>Rilevazione del Patrimonio Edilizio Esistente</i>	<b>SCHEDA EDIFICIO</b> N° 449	<b>U.T.O.E. 5.2</b>
---	----------------------------------	---------------------

<i>Individuazione:</i> <b>Località Sassa n. 2-3-3 A</b>	<i>Toponimo:</i> <b>Sassa</b>
--	----------------------------------

*Data di rilevazione:* **23 maggio 2000**

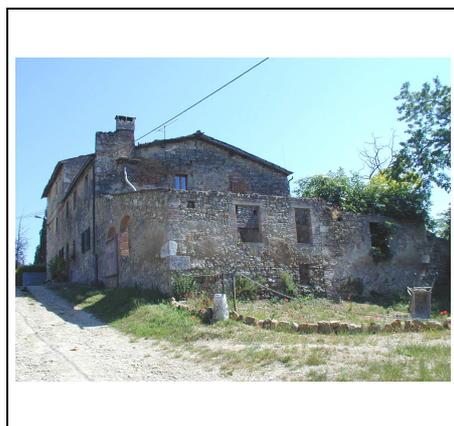
10. *Descrizione degli edifici secondari:* **un annesso agricolo in aderenza, posteriore al 1825, con due archi in mattoni e tetto completamente crollato**

edificio principale con annesso.

***L'edificio presenta qualche elemento di pregio nella facciata. Va conservato in particolare l'impianto tipologico e planovolumetrico e recuperato l'annesso anche a fini abitativi. Gruppo C.1***

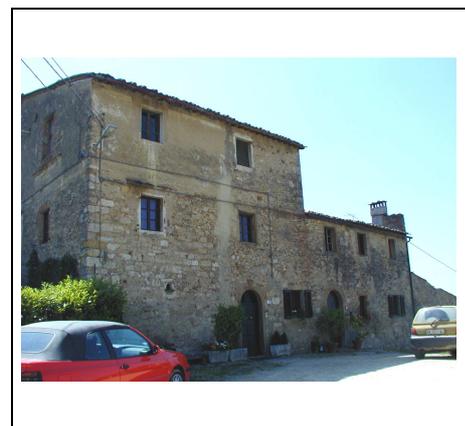
edificio principale lato nord
