| COMUNE DI POGGIBONSI <i>Rilevazione del Patrimonio Edilizio Esistente</i> | SCHEDA EDIFICIO N° 456 | U.T.O.E. 5.2 |

| <i>Individuazione:</i> Località Campostaggia n. 8 | <i>Toponimo:</i> il Balzo |

Data di rilevazione: **23 maggio 2000**

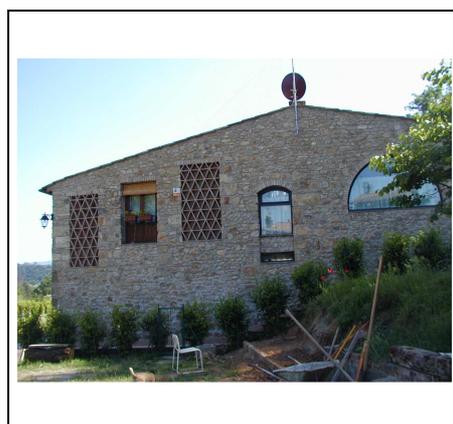
| 10. Descrizione degli edifici secondari: un ex annesso agricolo, non leopoldino, trasformato in abitazione, con archi e grigliati in laterizio | | |

ex annesso

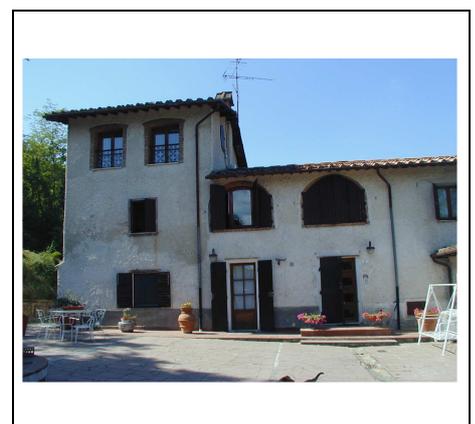
| 6. Modifiche e manomissioni evidenti: | <i>dell'impianto originario:</i> corpi aggiunti, forature | <i>dei materiali di finitura:</i> infissi |
| 7. Stato di conservazione: buono | | |

edificio principale

La ristrutturazione ha modificato una serie di elementi della tipologia originaria, mantenendo però le caratteristiche principali. Da conservare solo l'aspetto esterno generale. Gruppo E.3
