COMUNE DI POGGIBONSI <i>Rilevazione del Patrimonio Edilizio Esistente</i>	SCHEDA EDIFICIO N° 483	U.T.O.E. 7.1
---	----------------------------------	---------------------

<i>Individuazione:</i> Località Montemorli dal n. 7 al n. 16	<i>Toponimo:</i> Fattoria di Montemorli
--	---

Data di rilevazione: **31 maggio 2000**

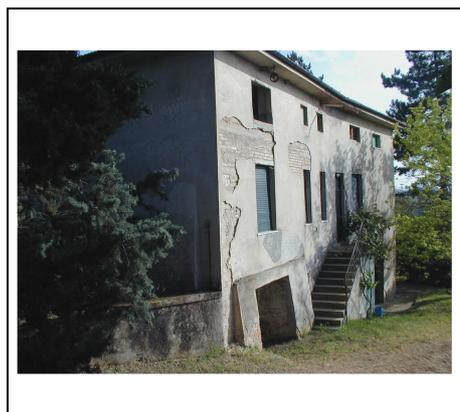
edificio A

| 10. Descrizione degli edifici secondari: ed. A: villa completamente sostituita mantenendo il sedime originario, ed. B: rudere della cappella; ed. C e I: coloniche con archi e scale esterne; ed. D: ex annesso rurale trasformato in abitazione; ed. E: annesso rurale tipo "a basilica"; ed. F: residenza molto manomessa; ed. H: tettoia; un'altra tettoia in cemento | | |

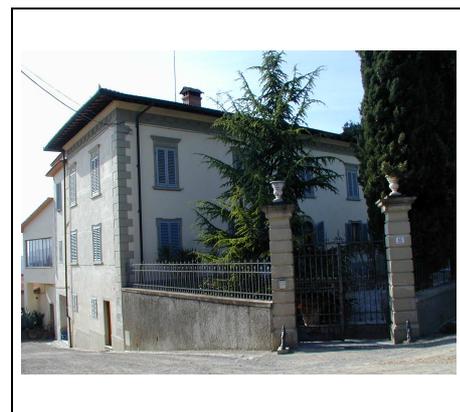
edificio G

| 4. Elementi architettonici o tipologici di valore: riquadature e arco in pietra, regolarità forature (edificio principale G); archi, arconi e grigliati in laterizio (altri edifici secondari) | | |

Di tutto il complesso l'ed. G (casa padronale) è quello con gli elementi di maggior valore da conservare. Gli altri edifici colonici vanno conservati nel loro impianto tipologico e nei caratteri tradizionali ancora presenti. La villa vera e propria è stata completamente manomessa. Gruppo B.1

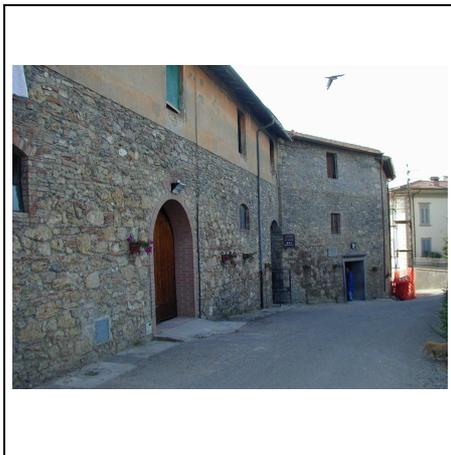
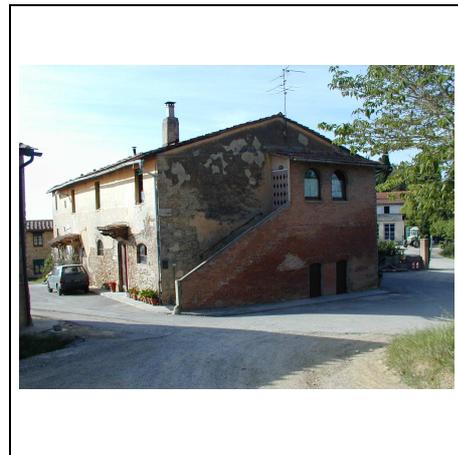
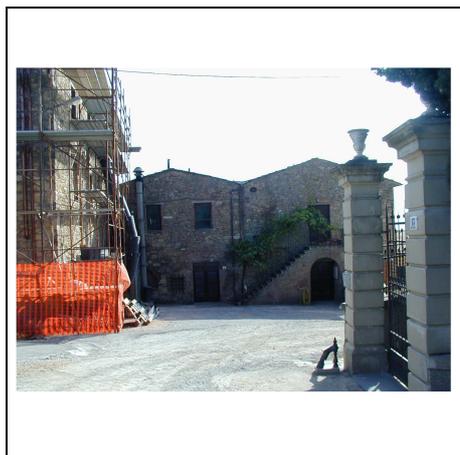
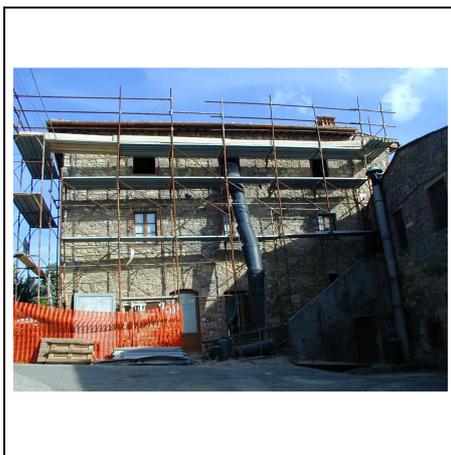
edificio C

corpi aggiunti, tamponamenti | <i>dei materiali di finitura:</i>
parte tetto (ed. C), tutti (ed. A e F) |
