COMUNE DI POGGIBONSI <i>Rilevazione del Patrimonio Edilizio Esistente</i>	SCHEDA EDIFICIO N° 49	U.T.O.E. 1.1
---	---------------------------------	---------------------

Individuazione: Località Cinciano s. n.	Toponimo:
---	-----------

Data di rilevazione: **13 dicembre 1999**

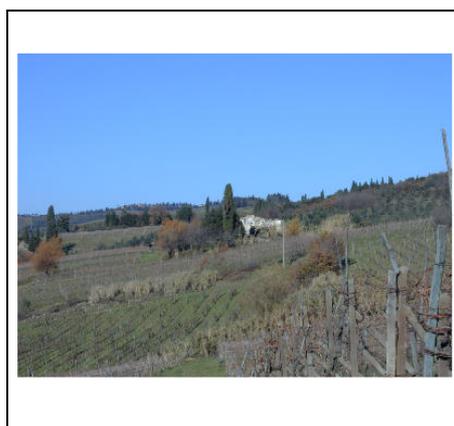
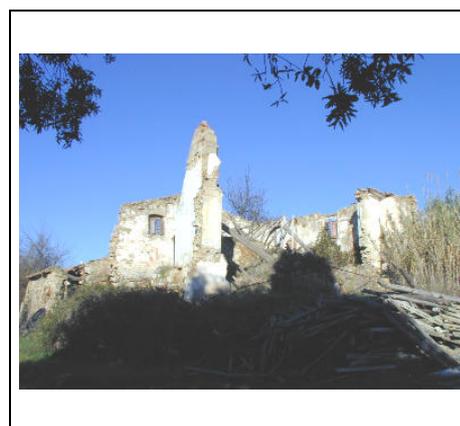
7. Stato di conservazione: **rudere**

i ruderi dell'edificio principale

La bellissima posizione e l'impianto originario meritano di essere recuperati, anche se l'intervento, in considerazione dell'avanzato stato di degrado, può utilizzare tecnologie non tradizionali purché compatibili con la tipologia rurale. Gruppo D
