COMUNE DI POGGIBONSI <i>Rilevazione del Patrimonio Edilizio Esistente</i>	SCHEDA EDIFICIO N° 493	U.T.O.E. 7.1
---	----------------------------------	---------------------

<i>Individuazione:</i> Località Pino s. n.	<i>Toponimo:</i> Podere il Pino
--	---

Data di rilevazione: **2 giugno 2000**

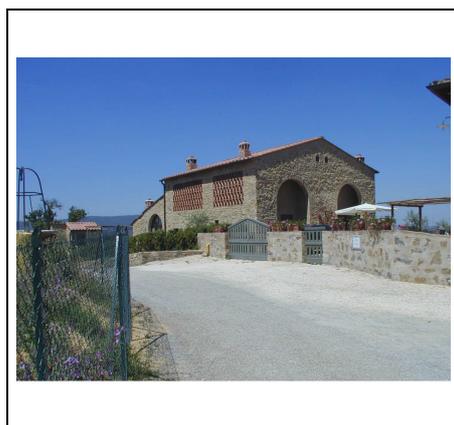
10. *Descrizione degli edifici secondari:* **tre annessi ristrutturati in pietra a vista, uno con arcone, uno con due archi e grigliati in laterizio, uno con grigliati in laterizio; un altro più piccolo**

uno degli annessi

La ristrutturazione, pur modificando la destinazione d'uso degli annessi, ha mantenuto le caratteristiche tipologiche tradizionali, anche nei materiali di finitura. Il complesso va conservato nel suo attuale aspetto. Gruppo E.1

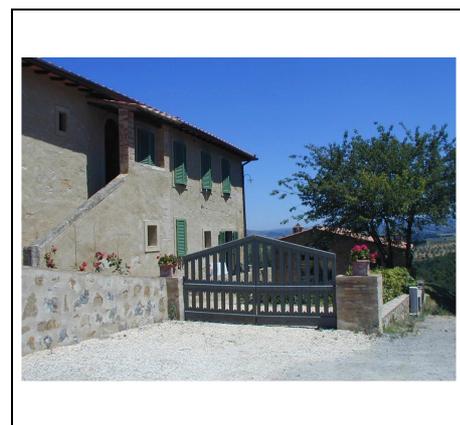
edificio principale
