<b>COMUNE DI POGGIBONSI</b> <i>Rilevazione del Patrimonio Edilizio Esistente</i>	<b>SCHEDA EDIFICIO</b> N° 5	<b>U.T.O.E. 1.1</b>
---	--------------------------------	---------------------

<i>Individuazione:</i> <b>Località Case San Martino n. 4 - 5</b>	<i>Toponimo:</i>
---	------------------

<i>Data di rilevazione:</i> <b>30 novembre 1999</b>
---

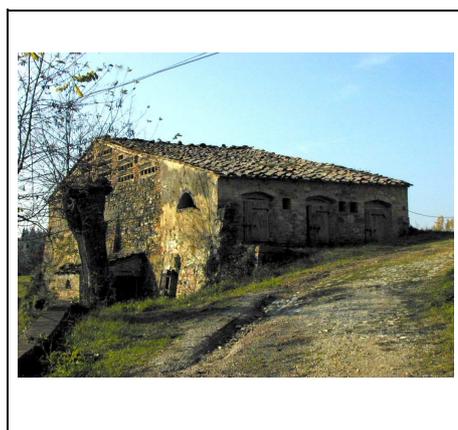
| 10. <i>Descrizione degli edifici secondari:</i> <b>due annessi, di cui uno in grave stato di degrado</b> | | |

*annesso*

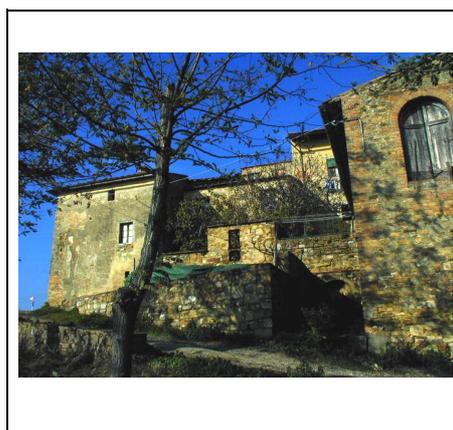
*lato su strada*

**L'edificio conserva alcuni elementi tipologici che vanno tutelati. Nella parte in abbandono la facciata sud presenta un disegno compiuto da rispettare, mentre nel lato su strada possono essere modificate le forature e può essere anche rialzata. Il resto è in parte già ristrutturato e mantiene un valore di insieme. **Gruppo B.1****

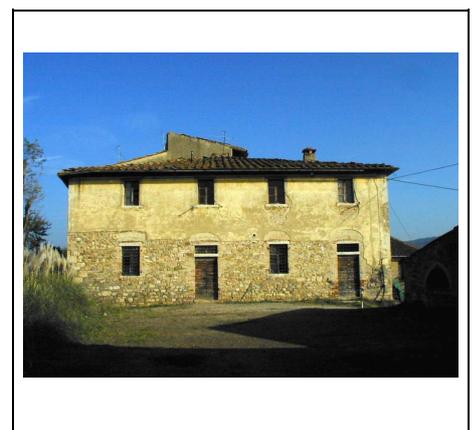
| 7. <i>Stato di conservazione:</i> <b>parte nord buono; parte sud carenza di manutenzione</b> | | |

*lato sud*
