<b>COMUNE DI POGGIBONSI</b> <i>Rilevazione del Patrimonio Edilizio Esistente</i>	<b>SCHEDA EDIFICIO</b> N° 506	<b>U.T.O.E. 7.1</b>
---	----------------------------------	---------------------

<i>Individuazione:</i> <b>Località Terenzano n. 1 – 4</b>	<i>Toponimo:</i> <b>Terenzano</b>
--	--------------------------------------

*Data di rilevazione:* **2 giugno 2000**

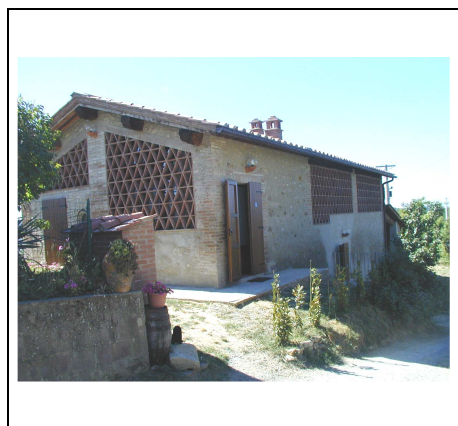
10. *Descrizione degli edifici secondari:* **un ex annesso agricolo ristrutturato per la residenza, con grigliati in laterizio e tettoia**

**annesso**

**La ristrutturazione ha cancellato la tipologia originaria dell'edificio principale. Alcuni elementi tradizionali sono stati invece mantenuti nell'annesso, cha va tutelato. Gruppo E.3**

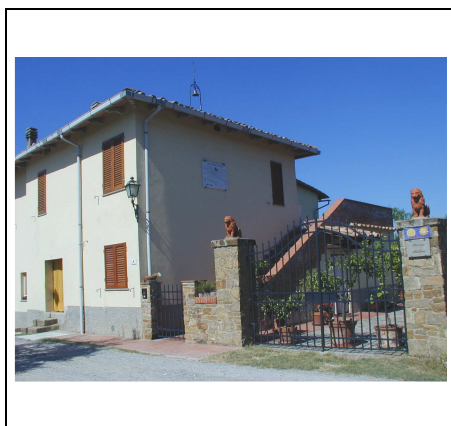
6. <i>Modifiche e manomissioni evidenti:</i>	<i>dell'impianto originario:</i> <b>corpo aggiunto, terrazza, balcone</b>	<i>dei materiali di finitura:</i> <b>della scala esterna, intonaco (parte)</b>
--	--	--

**ed. principale lato sud-ovest.**

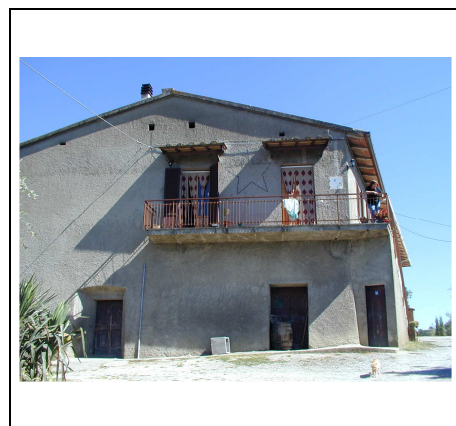
**edificio principale lato nord**
