COMUNE DI POGGIBONSI <i>Rilevazione del Patrimonio Edilizio Esistente</i>	SCHEDA EDIFICIO N° 523	U.T.O.E. 9.1
---	----------------------------------	---------------------

<i>Individuazione:</i> Località Ripalta n. 2	<i>Toponimo:</i> Ripa
--	---------------------------------

Data di rilevazione: **12 giugno 2000**

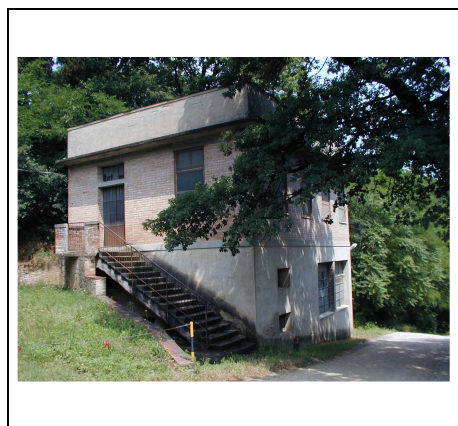
10. *Descrizione degli edifici secondari:* **un annesso agricolo con archi e grigliati, un volume tecnico in c.a. e mattoni a vista di nessun valore**

volume tecnico

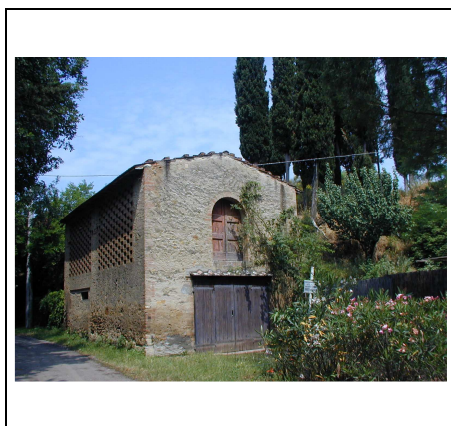
annesso

L'edificio presenta alcuni elementi di pregio ambientale e tipologico, che meritano di essere conservati, in particolare l'annesso e la facciata su strada. Gruppo B.1

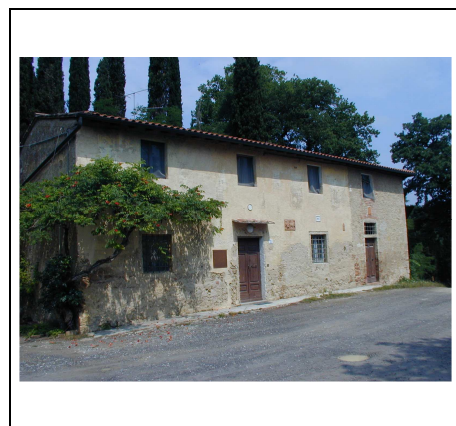
Impianto tipologico e planovolumetrico: **casa colonica compatta a pianta rettangolare**

4. *Elementi architettonici o tipologici di valore:* **regolarità forature, aperture ad arco, decorazioni in terracotta, stemma**

7. *Stato di conservazione:* **buono**

edificio principale.
