COMUNE DI POGGIBONSI <i>Rilevazione del Patrimonio Edilizio Esistente</i>	SCHEDA EDIFICIO N° 524	U.T.O.E. 9.1
-------------------------------------------------------------------------------------	----------------------------------	---------------------

Individuazione: Località Canonica n. 5	Toponimo:
--------------------------------------------------	-----------

Data di rilevazione: **12 giugno 2000**

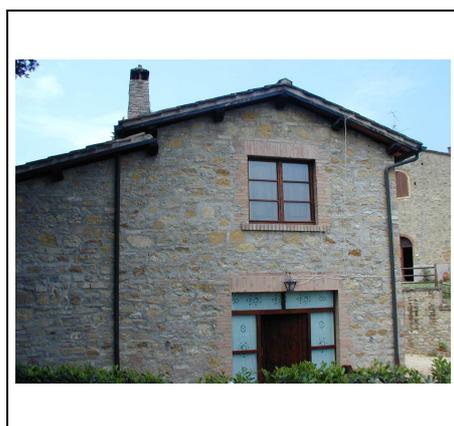
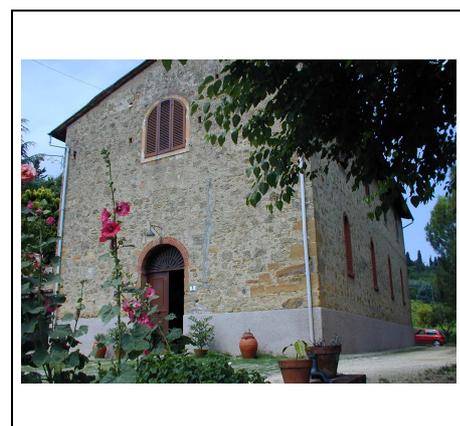
DOCUMENTAZIONE FOTOGRAFICA

4. Elementi architettonici o tipologici di valore: **aperture ad arco in mattoni, forature regolari**

7. Stato di conservazione: **buono**

10. Descrizione degli edifici secondari: **ex annesso agricolo trasformato in abitazione con arco e grigliati in laterizio**

ex annesso agricolo

edificio principale
