<b>COMUNE DI POGGIBONSI</b> <i>Rilevazione del Patrimonio Edilizio Esistente</i>	<b>SCHEDA EDIFICIO</b> N° 526	<b>U.T.O.E. 9.1</b>
---	----------------------------------	---------------------

Individuazione: <b>Località Collina s. n.</b>	Toponimo:
--	-----------

Data di rilevazione: **12 giugno 2000**

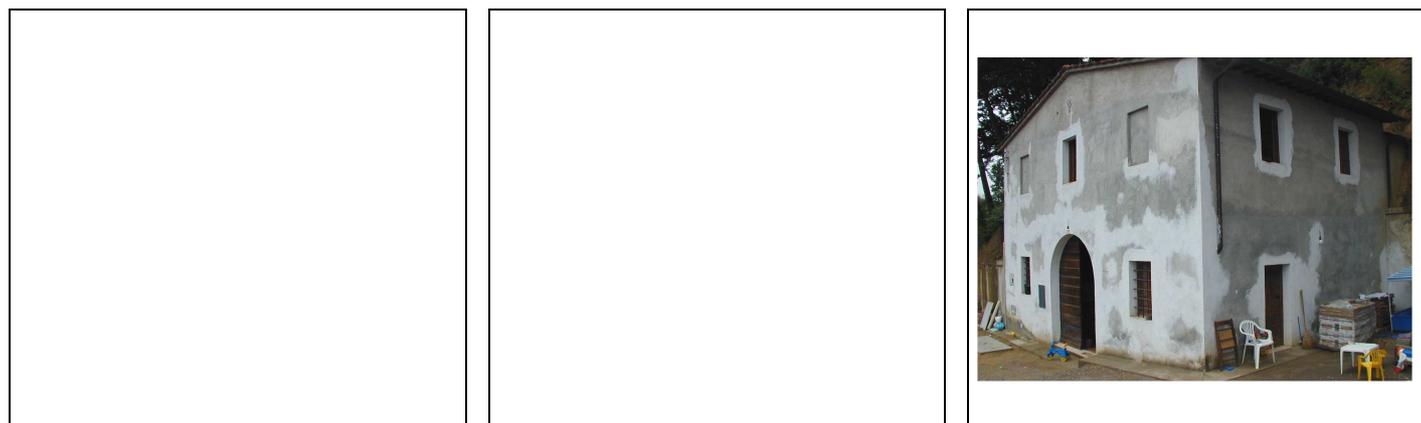
### DOCUMENTAZIONE FOTOGRAFICA

Impianto tipologico e planovolumetrico: **casa colonica compatta**

4. Elementi architettonici o tipologici di valore: **semplicità e regolarità dell'impianto, arco di entrata**

6. Modifiche e manomissioni evidenti:	dell'impianto originario: <b>tamponamenti</b>	dei materiali di finitura: <b>tegole marsigliesi</b>
---------------------------------------	--	---

7. Stato di conservazione: **buono**

**L'edificio, in fase di parziale ristrutturazione, conserva nell'aspetto generale alcune delle caratteristiche tipologiche originarie. Da conservare l'impianto planovolumetrico e il disegno originario della facciata. Gruppo B.2**
