COMUNE DI POGGIBONSI <i>Rilevazione del Patrimonio Edilizio Esistente</i>	SCHEDA EDIFICIO N° 540	U.T.O.E. 6.2
-------------------------------------------------------------------------------------	----------------------------------	---------------------

<i>Individuazione:</i> Località Torri s. n.	<i>Toponimo:</i> Podere la Fonte
-------------------------------------------------------	--------------------------------------------

Data di rilevazione: **12 giugno 2000**

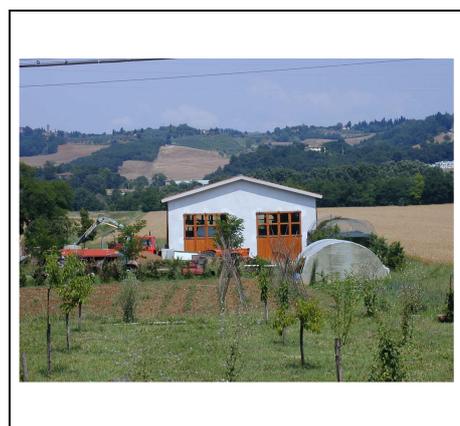
annesso recente

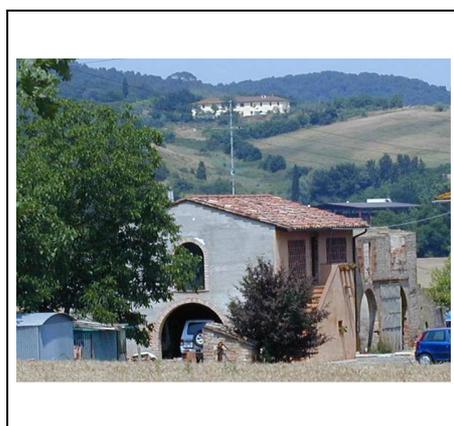
10. *Descrizione degli edifici secondari:* **un annesso agricolo con grigliati in laterizio, metà ristrutturato e metà rudere, un altro recente**

annesso vecchio

L'edificio è stato molto manomesso e rimane soltanto l'impianto tipologico originario, che va tutelato. Lo stesso vale per l'annesso vecchio, che va recuperato. Gruppo C.2

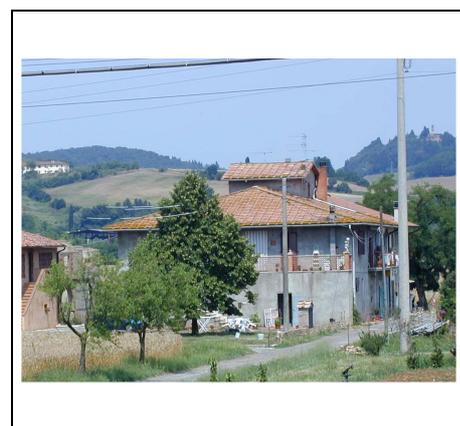
6. <i>Modifiche e manomissioni evidenti:</i>	<i>dell'impianto originario:</i> corpi aggiunti	<i>dei materiali di finitura:</i> tutti
----------------------------------------------	-----------------------------------------------------------	---------------------------------------------------

7. *Stato di conservazione:* **buono**

edificio principale
