<b>COMUNE DI POGGIBONSI</b> <i>Rilevazione del Patrimonio Edilizio Esistente</i>	<b>SCHEDA EDIFICIO</b> N° 547	<b>U.T.O.E. 9.1</b>
---	----------------------------------	---------------------

<i>Individuazione:</i> <b>Località Montefalconi s. n.</b>	<i>Toponimo:</i> <b>le Coltre</b>
--	--------------------------------------

*Data di rilevazione:* **12 giugno 2000**

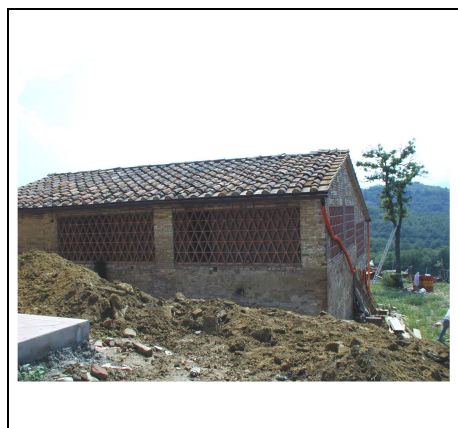
**annesso est**

10. *Descrizione degli edifici secondari:* **due annessi agricoli con arcone e grigliati in laterizio, entrambi in ristrutturazione**

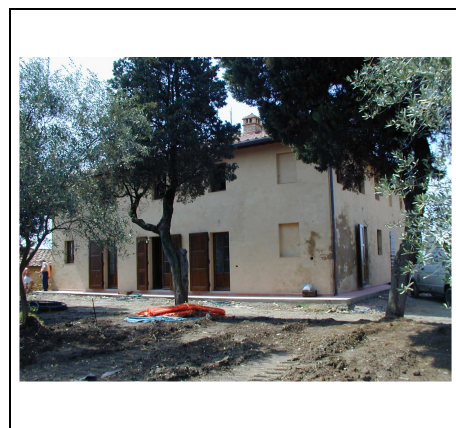
**edificio principale**

*Impianto tipologico e planovolumetrico:* **casa colonica compatta a pianta quadrata**

4. *Elementi architettonici o tipologici di valore:* **regolarità del volume, aperture ad arco in mattoni**

6. <i>Modifiche e manomissioni evidenti:</i>	<i>dell'impianto originario:</i> <b>tamponamenti</b>	<i>dei materiali di finitura:</i> <b>copertura tetto, infissi</b>
--	---	--

7. *Stato di conservazione:* **lavori in corso**

**La ristrutturazione ha rispettato in gran parte i caratteri tipologici originari. Pertanto gli edifici possono mantenere l'attuale aspetto esteriore. Gruppo E.2**
