<b>COMUNE DI POGGIBONSI</b> <i>Rilevazione del Patrimonio Edilizio Esistente</i>	<b>SCHEDA EDIFICIO</b> N° 554	<b>U.T.O.E. 1.2</b>
---	----------------------------------	---------------------

Individuazione: <b>Località Papaiano</b>	Toponimo:
---	-----------

Data di rilevazione: **14 dicembre 2001**

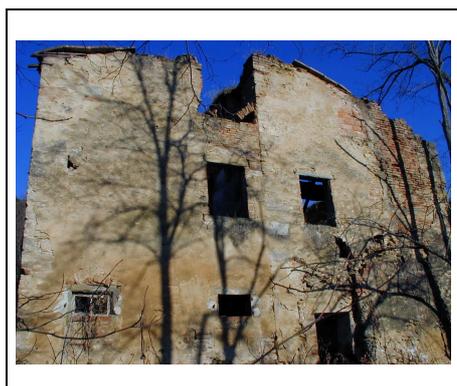
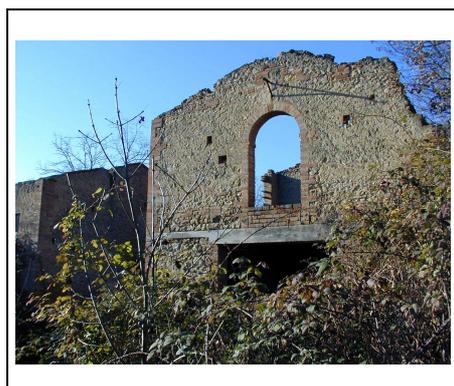
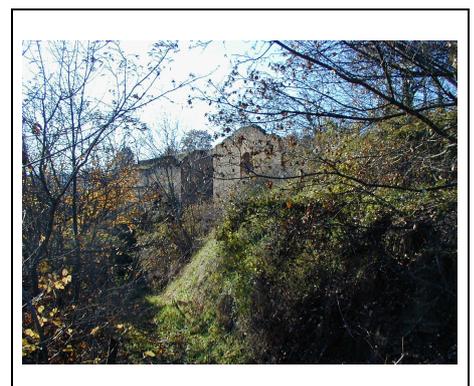
### **DOCUMENTAZIONE FOTOGRAFICA**

1. Rapporto con l'intorno ambientale e posizione: <b>situata a mezza costa, in zona boscata</b>		
Impianto tipologico e planivolumetrico: <b>casa colonica con adiacente annesso agricolo</b>		
3. Datazione: <b>presumibilmente costruito tra il 1825 e il 1945</b>		
4. Elementi architettonici o tipologici di valore: <b>composizione dei volumi</b>		
5. Materiali prevalenti:	paramenti esterni: <b>intonaco</b>	finiture:
6. Modifiche e manomissioni evidenti:	dell'impianto originario:	dei materiali di finitura:
7. Stato di conservazione: <b>grave situazione di degrado fisico (crollo di tutti gli elementi orizzontali)</b>		
8. Uso attuale prevalente: <b>in abbandono</b>		
9. Elementi di valore nell'area di pertinenza:		
10. Descrizione degli edifici secondari: <b>l'annesso agricolo, di costruzione più recente, non genera contrasto con l'ambiente</b>		
11. Note: .

**Lo stato di forte degrado impedisce una lettura degli elementi formali. Va tutelata la struttura dell'edificio principale. Il resto può essere recuperato nel rispetto della tipologia e dell'impianto planivolumetrico. Gruppo D**
