| <b>COMUNE DI POGGIBONSI</b><br><i>Rilevazione del Patrimonio Edilizio Esistente</i> | <b>SCHEDA EDIFICIO</b><br>N° 83 | <b>U.T.O.E. 1.2</b> |

| Individuazione:<br><b>Località Gavignano n. 2</b> | Toponimo: |

Data di rilevazione: **19 gennaio 2000**

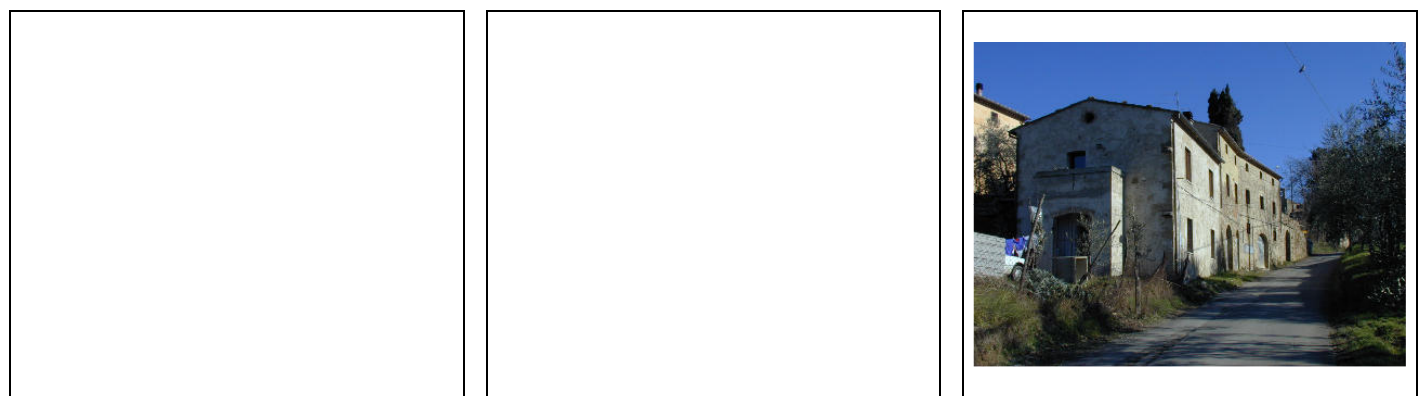
### DOCUMENTAZIONE FOTOGRAFICA

1. Rapporto con l'intorno ambientale e posizione: **su strada inserito, in un nucleo omogeneo**
2. Impianto tipologico e planovolumetrico: **casa colonica allungata**
3. Datazione: **non presente nel Catasto Leopoldino, presumibilmente costruito tra il 1825 e il 1945**
4. Elementi architettonici o tipologici di valore: **arconi al P.T.**
5. Materiali prevalenti:

| | <i>dell'impianto originario:</i><br><b>balcone, forature</b> | <i>dei materiali di finitura:</i> |

7. Stato di conservazione: **buono, carenza di manutenzione nella parte in abbandono**
8. Uso attuale prevalente: **residenza, una parte in abbandono**
9. Elementi di valore nell'area di pertinenza:

**L'edificio non presenta particolari elementi di grande valore, va comunque conservato l'impianto volumetrico e la scansione regolare delle aperture su strada nella parte oggi in abbandono.**  
**Gruppo B.2**
