<b>COMUNE DI POGGIBONSI</b> <i>Rilevazione del Patrimonio Edilizio Esistente</i>	<b>SCHEDA EDIFICIO</b> N° 112	<b>U.T.O.E. 1.2</b>
---	----------------------------------	---------------------

Individuazione: <b>Località Cedda n. 9</b>	Toponimo:
---	-----------

Data di rilevazione: **7 febbraio 2000**

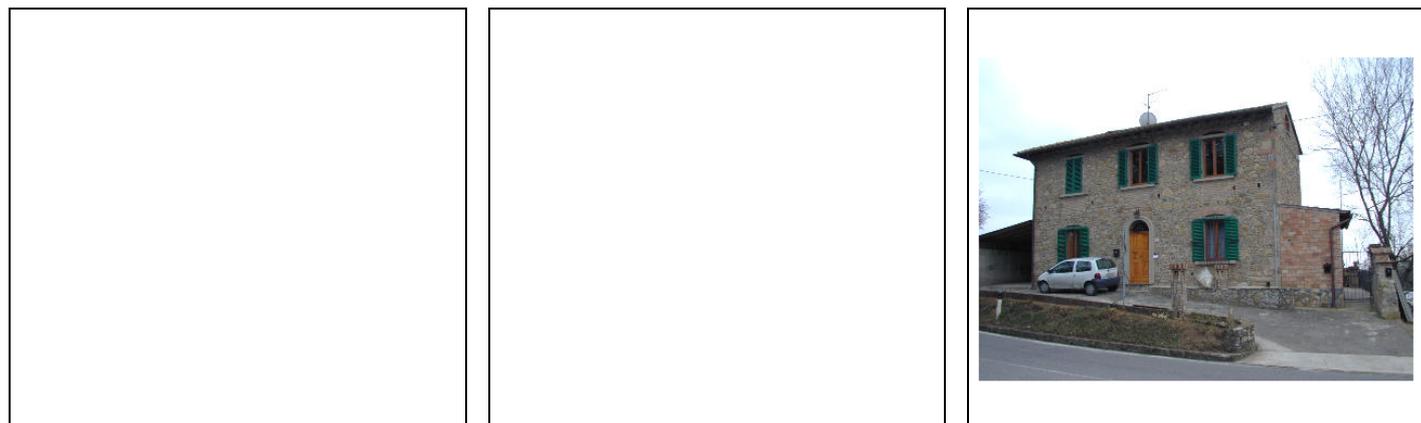
### DOCUMENTAZIONE FOTOGRAFICA

1. Rapporto con l'intorno ambientale e posizione: **su strada**

2. Impianto tipologico e planovolumetrico: **edificio singolo a due piani**

4. Elementi architettonici o tipologici di valore: **portoncino di ingresso**

5. Materiali prevalenti:	paramenti esterni:	finiture:
	<b>pietra a vista</b>	<b>materiali tradizionali</b>

6. Modifiche e manomissioni evidenti:	dell'impianto originario:	dei materiali di finitura:
	<b>corpo aggiunto laterale, tettoia</b>

7. Stato di conservazione: **buono**

**L'edificio non presenta caratteristiche di particolare pregio. Può essere completato e rimodellato ai lati (finestre cieche e corpi aggiunti). Da conservare la forma tipica dell'entrata e della facciata su strada.**  
**Gruppo B.2**
