COMUNE DI POGGIBONSI <i>Rilevazione del Patrimonio Edilizio Esistente</i>	SCHEDA EDIFICIO N° 124	U.T.O.E. 1.2
---	----------------------------------	---------------------

<i>Individuazione:</i> Località Cedda n. 2	<i>Toponimo:</i>
--	------------------

Data di rilevazione: **7 febbraio 2000**

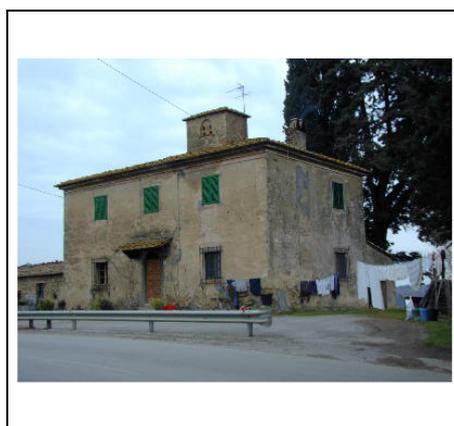
2. *Impianto tipologico e planovolumetrico:* **originariamente villino ottocentesco, oggi casa colonica compatta con colombaia e annesso a un piano in aderenza**

4. *Elementi architettonici o tipologici di valore:* **torre colombaia, arconi laterali**

7. *Stato di conservazione:* **carenza di interventi di manutenzione**

edificio principale

Gli edifici nel loro insieme presentano caratteristiche tipologiche di pregio che meritano di essere conservate integralmente. Gruppo A.2

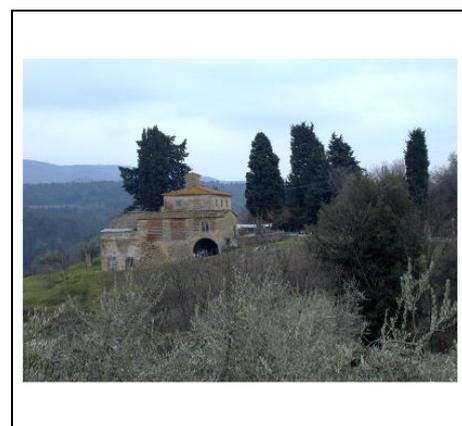
veduta generale
