COMUNE DI POGGIBONSI <i>Rilevazione del Patrimonio Edilizio Esistente</i>	SCHEDA EDIFICIO N° 167	U.T.O.E. 1.2
---	----------------------------------	---------------------

<i>Individuazione:</i> Località Villore n. 10	<i>Toponimo:</i> “Monte”
---	------------------------------------

Data di rilevazione: **14 febbraio 2000**

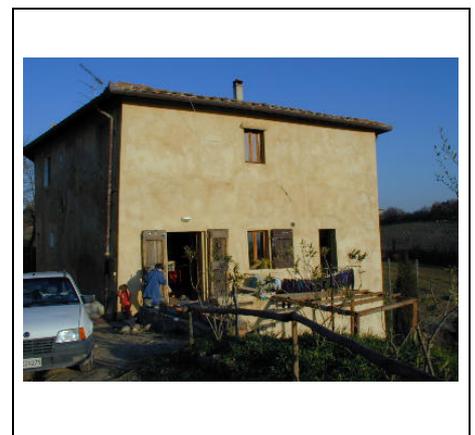
edificio principale

1. Rapporto con l'intorno ambientale e posizione: su strada in crinale		
2. Impianto tipologico e planovolumetrico: casa colonica compatta a pianta quadrangolare		
3. Datazione: presente nel Catasto Leopoldino (1825 circa) in forma molto dissimile		
4. Elementi architettonici o tipologici di valore: regolarità del volume, finestre dipinte		
5. Materiali prevalenti:	<i>paramenti esterni:</i> intonaco	<i>finiture:</i> materiali tradizionali
6. Modifiche e manomissioni evidenti:	<i>dell'impianto originario:</i> tamponamenti	<i>dei materiali di finitura:</i>
7. Stato di conservazione: buono		
8. Uso attuale prevalente: residenza		
9. Elementi di valore nell'area di pertinenza:		
10. Descrizione degli edifici secondari: un annesso agricolo parte a un piano, parte a due piani con arcone, in grave stato di degrado (manca il tetto). Può essere recuperato a fini residenziali		
11. Note:

L'edificio presenta alcune caratteristiche di pregio. Le finestre irregolari possono essere modificate. Va conservato inoltre l'impianto planovolumetrico. Gruppo B.1
