<b>COMUNE DI POGGIBONSI</b> <i>Rilevazione del Patrimonio Edilizio Esistente</i>	<b>SCHEDA EDIFICIO</b> N° 172	<b>U.T.O.E. 1.2</b>
---	----------------------------------	---------------------

<i>Individuazione:</i> <b>Località Villore s. n.</b>	<i>Toponimo:</i> <b>la Piazza</b>
---	--------------------------------------

### **DATI RIASSUNTIVI DI ANALISI**

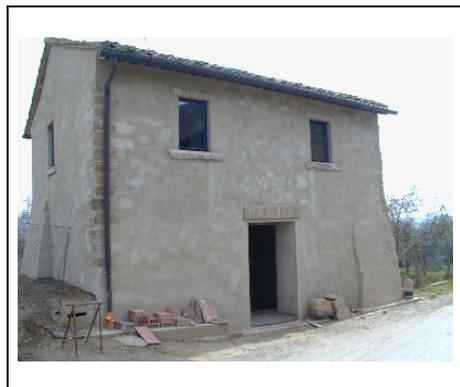
<i>dell'impianto originario:</i>	<i>dei materiali di finitura:</i>
	<b>forature</b>	<b>gronde, infissi, elementi in cotto</b>
7. *Stato di conservazione:* **buono, in parte lavori in corso**
8. *Uso attuale prevalente:* **residenza**
9. *Elementi di valore nell'area di pertinenza:* **lo spazio antistante in mattoni**
10. *Descrizione degli edifici secondari:* **un annesso a un piano ristrutturato con forno e grigliati in laterizio, un altro sulla strada a due piani con lavori in corso**
11. *Note:*  
.

**annesso in ristrutturazione**

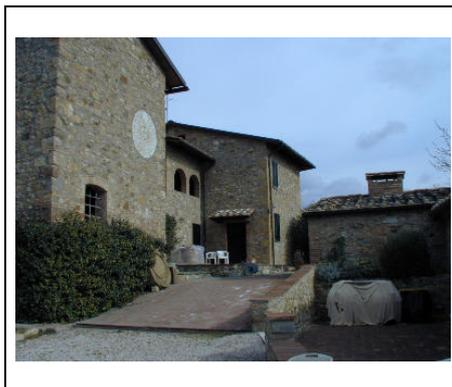
1. *Rapporto con l'intorno ambientale e posizione:* **su strada in crinale, in posizione dominante**
2. *Impianto tipologico e planovolumetrico:* **casa colonica allungata con scala esterna e loggetta**
3. *Datazione:* **presente nel Catasto Leopoldino (1825 circa) in forma corrispondente**
4. *Elementi architettonici o tipologici di valore:* **composizione dei volumi, posizione**
5. *Materiali prevalenti:*

<i>paramenti esterni:</i>	<i>finiture:</i>
	<b>pietra a vista</b>	<b>alcuni materiali non tradizionali</b>
6. *Modifiche e manomissioni evidenti:*

**edificio principale**

**La ristrutturazione ha in parte modificato i caratteri tipologici originali, in particolare nelle finiture. Comunque va conservato l'impianto planovolumetrico, che è l'elemento di maggior interesse in rapporto all'ambiente. Gruppo E.2**
