COMUNE DI POGGIBONSI <i>Rilevazione del Patrimonio Edilizio Esistente</i>	SCHEDA EDIFICIO N° 178	U.T.O.E. 1.2
---	----------------------------------	---------------------

Individuazione: Località Poggio Villore n. 9	Toponimo:
--	-----------

Data di rilevazione: **15 febbraio 2000**

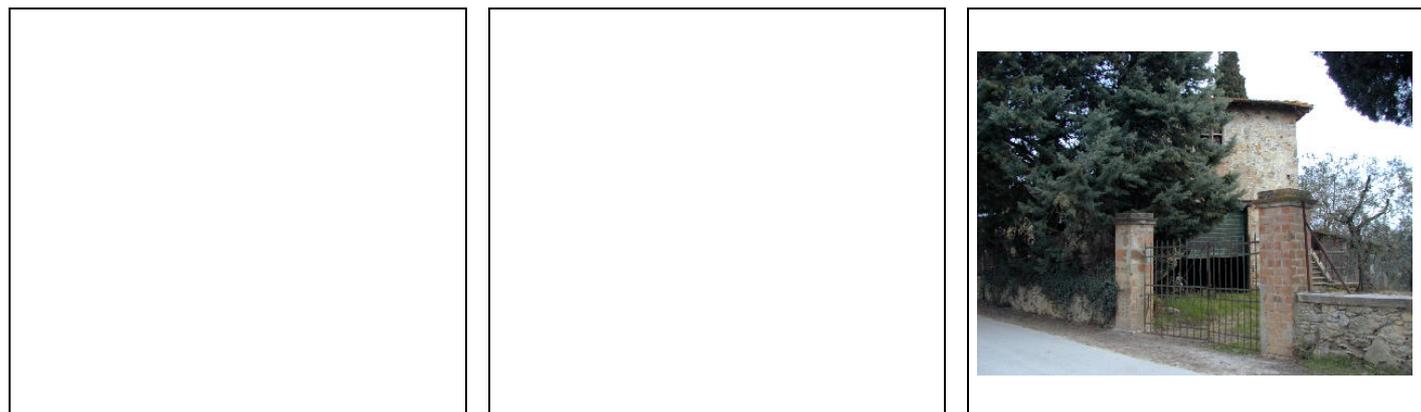
DOCUMENTAZIONE FOTOGRAFICA

2. Impianto tipologico e planovolumetrico: **casa colonica con scala esterna**

5. Materiali prevalenti:	paramenti esterni:	finiture:
	pietra avista	materiali tradizionali

6. Modifiche e manomissioni evidenti:	dell'impianto originario:	dei materiali di finitura:
	forature

7. Stato di conservazione: **degrado fisico in parte anche strutturale**

8. Uso attuale prevalente: **in abbandono**

L'edificio non presenta caratteri di particolare pregio, può essere ristrutturato con tecniche anche non tradizionali, visto lo stato di degrado, purché venga mantenuta la tipologia e la volumetria originaria.
Gruppo D
