COMUNE DI POGGIBONSI <i>Rilevazione del Patrimonio Edilizio Esistente</i>	SCHEDA EDIFICIO N° 187	U.T.O.E. 1.2
---	----------------------------------	---------------------

<i>Individuazione:</i> Località Poggio Villore s. n.	<i>Toponimo:</i> la Lama
--	------------------------------------

Data di rilevazione: **15 febbraio 2000**

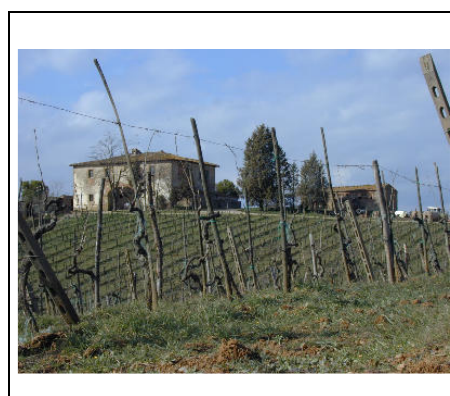
1. *Rapporto con l'intorno ambientale e posizione:* **sul crinale molto visibile, tra vigne, molto ben inserito**
2. *Impianto tipologico e planovolumetrico:* **casa colonica compatta a pianta quadrata**
3. *Datazione:* **presente nel Catasto Leopoldino (1825 circa) in forma corrispondente**
4. *Elementi architettonici o tipologici di valore:* **grande arco, regolarità volume e forature**
5. *Materiali prevalenti:*

tra le vigne

Uno dei migliori esempi di inserimento nell'ambiente, sia gli annessi sia l'edificio principale. Il complesso va conservato integralmente, riordinando la parte retrostante dai corpi precari malamente aggiunti. **Gruppo A.2**

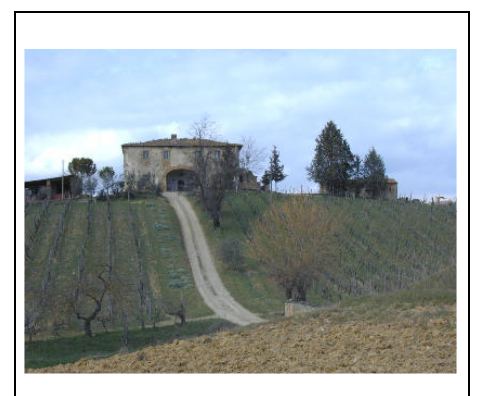
<i>dell'impianto originario:</i>	<i>dei materiali di finitura:</i>
	tamponamenti, corpo in lamiera	
7. *Stato di conservazione:* **mancanza di interventi di manutenzione**
8. *Uso attuale prevalente:* **residenza, produttivo agricolo**
9. *Elementi di valore nell'area di pertinenza:* **la strada di accesso**
10. *Descrizione degli edifici secondari:* **due annessi agricoli con grigliati in laterizio**
11. *Note:*
.

con la strada di accesso.
