<b>COMUNE DI POGGIBONSI</b> <i>Rilevazione del Patrimonio Edilizio Esistente</i>	<b>SCHEDA EDIFICIO</b> N° 193	<b>U.T.O.E. 1.2</b>
---	----------------------------------	---------------------

<i>Individuazione:</i> <b>Località Strolla s. n.</b>	<i>Toponimo:</i> <b>L'Ulivo</b>
---	------------------------------------

*Data di rilevazione:* **15 febbraio 2000**

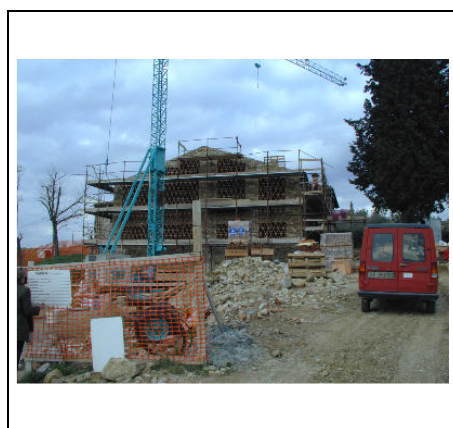
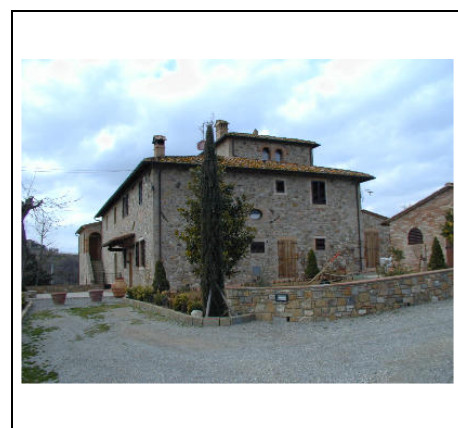
**edificio principale**

**La ristrutturazione, anche se un po' troppo leziosa, non ha cancellato gli elementi tipologici di pregio dell'edificio. Va conservato nel suo aspetto esteriore. Gruppo E.2**
