| COMUNE DI POGGIBONSI <i>Rilevazione del Patrimonio Edilizio Esistente</i> | SCHEDA EDIFICIO N° 215 | U.T.O.E. 1.2 |

| <i>Individuazione:</i> Località Talcione n. 17 | <i>Toponimo:</i> |

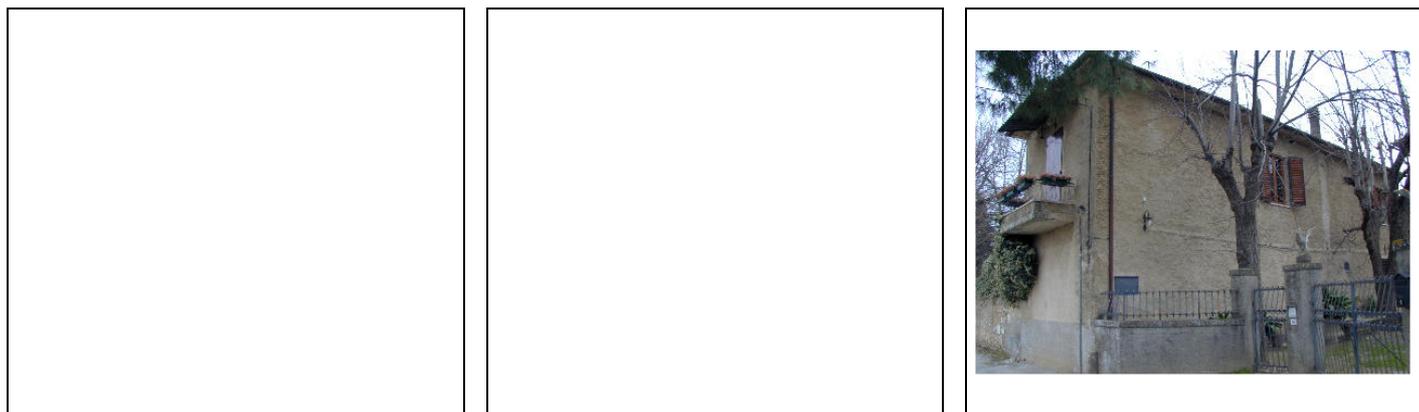
DOCUMENTAZIONE FOTOGRAFICA

| 6. Modifiche e manomissioni evidenti: | <i>dell'impianto originario:</i> terrazzo | <i>dei materiali di finitura:</i> tutti |

| 7. Stato di conservazione: buono |

| Un rifacimento non recente ha completamente cancellato gli elementi tipologici originari. Andrebbe rimodellato in considerazione della vicinanza alla villa-fattoria e del nucleo omogeneo in cui è inserito. Gruppo F |
