| <b>COMUNE DI POGGIBONSI</b><br><i>Rilevazione del Patrimonio Edilizio Esistente</i> | <b>SCHEDA EDIFICIO</b><br>N° 226 | <b>U.T.O.E. 1.2</b> |

| Individuazione:<br><b>Località Luco n. 25</b> | Toponimo: |

Data di rilevazione: **9 marzo 2000**

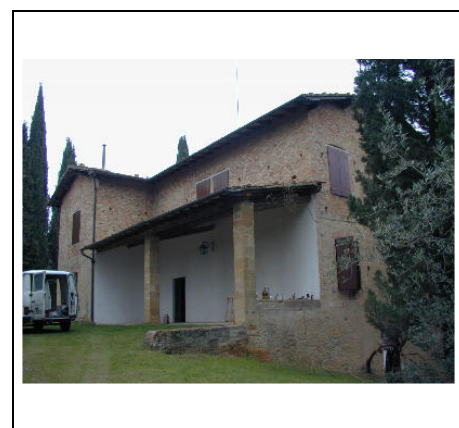
### **DOCUMENTAZIONE FOTOGRAFICA**

Impianto tipologico e planovolumetrico: **ex stalla per cavalli**

4. Elementi architettonici o tipologici di valore: **riquadrate in mattoni**

| 6. Modifiche e manomissioni evidenti: | dell'impianto originario:<br><b>rialzamento di un piano, forature</b> | dei materiali di finitura:<br><b>imposte di legno pieno</b> |

7. Stato di conservazione: **buono**

**La ristrutturazione ha in gran parte stravolto la tipologia originaria. Da conservare alcuni elementi della parte antica (tettoia e piano terra). Gruppo E.3**
