<b>COMUNE DI POGGIBONSI</b> <i>Rilevazione del Patrimonio Edilizio Esistente</i>	<b>SCHEDA EDIFICIO</b> N° 284	<b>U.T.O.E. 2.1</b>
---	----------------------------------	---------------------

<i>Individuazione:</i> <b>Località Castagneto 3 – 3 A – 3 B</b>	<i>Toponimo:</i> <b>Castagneto</b>
--	---------------------------------------

*Data di rilevazione:* **9 aprile 2000**

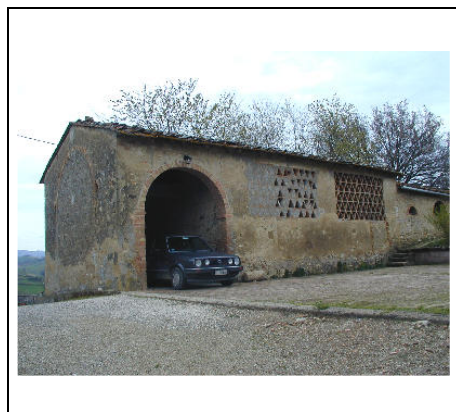
10. Descrizione degli edifici secondari: <b>un annesso agricolo con grigliati in laterizio e arcone parzialmente manomesso, un altro più piccolo, uno in lamiera, uno in prefabbricato, baracche varie</b>

**annesso**

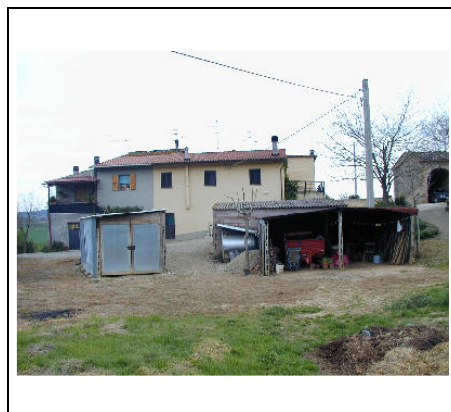
5. Materiali prevalenti:	<i>paramenti esterni:</i> <b>intonaco non tradizionale</b>	<i>finiture:</i> <b>non tradizionali</b>
6. Modifiche e manomissioni evidenti:	<i>dell'impianto originario:</i> <b>forature, balconi, terrazza, scale esterne</b>	<i>dei materiali di finitura:</i> <b>infissi, imposte, righiere</b>

**Il complesso è stato completamente rifatto cancellando tutti gli elementi tipologici originari. Non merita di esser conservato. Da mantenere solo l'impianto tipologico. Gruppo C.2**

**edificio principale da ovest**

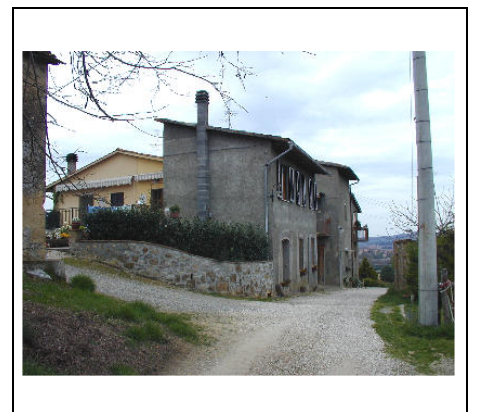
**edificio principale da sud-est**
