COMUNE DI POGGIBONSI <i>Rilevazione del Patrimonio Edilizio Esistente</i>	SCHEDA EDIFICIO N° 346	U.T.O.E. 4.2
---	----------------------------------	---------------------

<i>Individuazione:</i> Località Vivia n. 7-8-9	<i>Toponimo:</i> Querciola
--	--------------------------------------

Data di rilevazione: **2 maggio 2000**

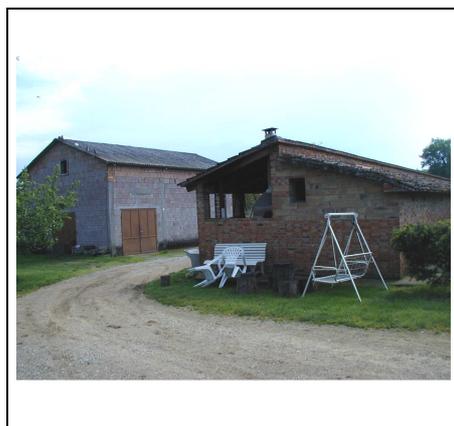
annessi

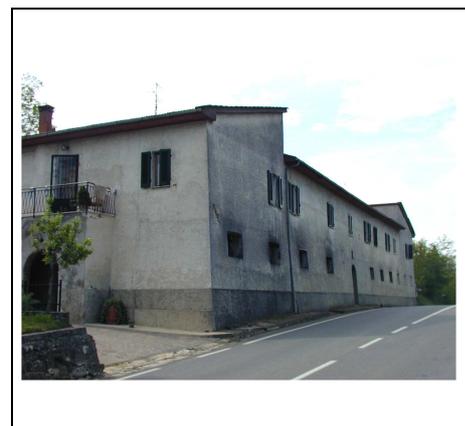
L'edificio non presenta elementi di particolare pregio ed è molto manomesso nei materiali di finitura. Da conservare solo l'impianto tipologico. Gruppo C.2

edificio principale
