COMUNE DI POGGIBONSI <i>Rilevazione del Patrimonio Edilizio Esistente</i>	SCHEDA EDIFICIO N° 348	U.T.O.E. 5.1
---	----------------------------------	---------------------

<i>Individuazione:</i> Località Vivaia n. 6 – 6 A	<i>Toponimo:</i>
---	------------------

Data di rilevazione: **2 maggio 2000**

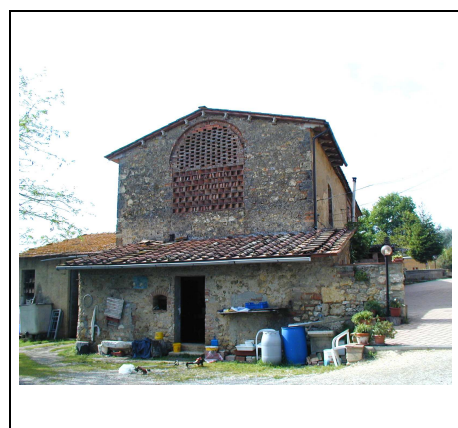
10. *Descrizione degli edifici secondari:* **un annesso agricolo con arcone e grigliati in laterizio**

annesso

L'edificio è stato in gran parte manomesso. Resta una parte del lato sud che ancora conserva qualche elemento di pregio e l'annesso. Da tutelare l'impianto planovolumetrico e la parte ancora originaria (angolo sud-est). Gruppo B.1

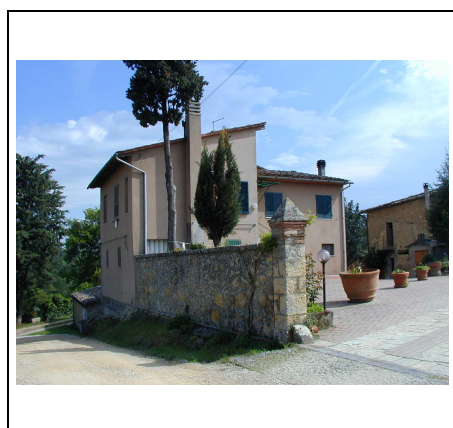
6. *Modifiche e manomissioni evidenti:* *dell'impianto originario:* **rifacimenti consistenti, corpi aggiunti** *dei materiali di finitura:* **tutti quelli della parte rifatta**

parte rifatta

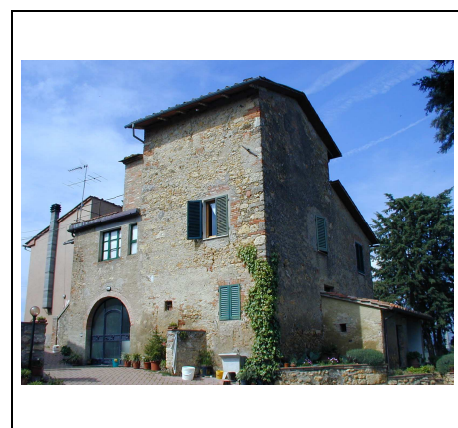
parte originaria
