| COMUNE DI POGGIBONSI <i>Rilevazione del Patrimonio Edilizio Esistente</i> | SCHEDA EDIFICIO N° 359 | U.T.O.E. 5.1 |

| <i>Individuazione:</i> Località S. Antonio n. 11 | <i>Toponimo:</i> |

| <i>Data di rilevazione:</i> 8 maggio 2000 |

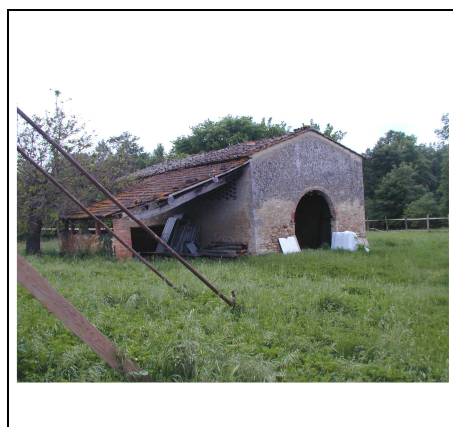
| 10. <i>Descrizione degli edifici secondari:</i> un annesso a un piano con arcone e tettoia aggiunta |

| L'edificio pur non presentando elementi particolari di pregio va tutelato per l'impianto planovolumetrico e per il disegno della facciata. L'annesso, di valore tipologico, andrebbe liberato dalla tettoia. Gruppo B.2 |

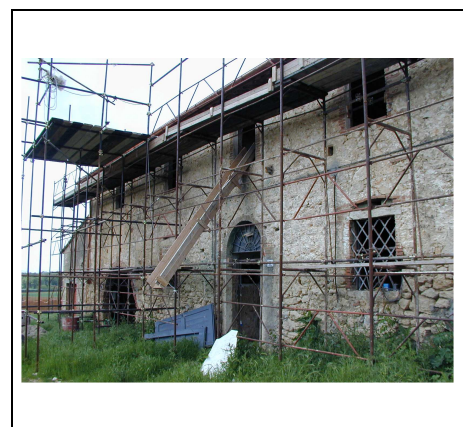
edificio principale

| <i>Impianto tipologico e planovolumetrico:</i> casa colonica compatta a pianta rettangolare |

| 4. <i>Elementi architettonici o tipologici di valore:</i> regolarità aperture |

| | pietra a vista con rinzaffo | materiali tradizionali |

| | corpo aggiunto, tamponamenti | |

| 7. <i>Stato di conservazione:</i> lavori in corso |
