| <b>COMUNE DI POGGIBONSI</b><br><i>Rilevazione del Patrimonio Edilizio Esistente</i> | <b>SCHEDA EDIFICIO</b><br>N° 361 | <b>U.T.O.E. 5.1</b> |

| <i>Individuazione:</i><br><b>Località S. Antonio n. 7</b> | <i>Toponimo:</i><br><b>Novoli</b> |

*Data di rilevazione:* **8 maggio 2000**

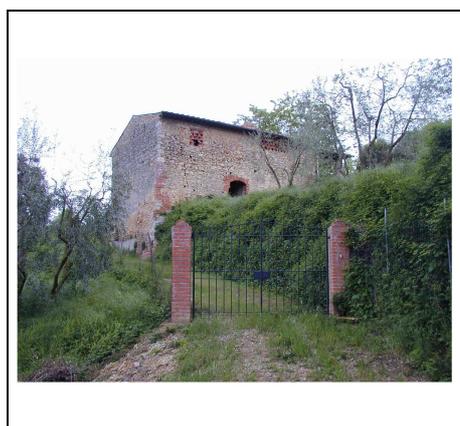
10. *Descrizione degli edifici secondari:* **un annesso agricolo isolato con grigliati in laterizio e tettoia, gli altri formano un insieme con l'edificio principale**

*annesso isolato*
