<b>COMUNE DI POGGIBONSI</b> <i>Rilevazione del Patrimonio Edilizio Esistente</i>	<b>SCHEDA EDIFICIO</b> N° 393	<b>U.T.O.E. 5.1</b>
-------------------------------------------------------------------------------------	----------------------------------	---------------------

<i>Individuazione:</i> <b>Località Pini n. 3 - 5</b>	<i>Toponimo:</i>
---------------------------------------------------------	------------------

*Data di rilevazione:* **9 maggio 2000**

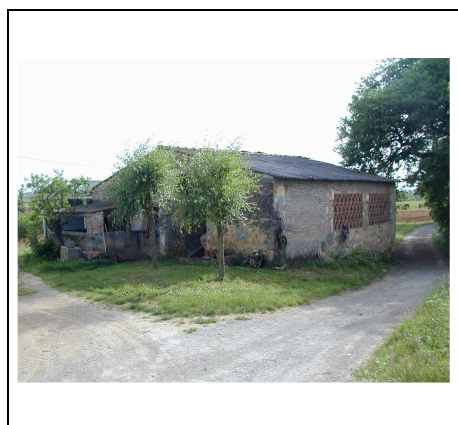
10. *Descrizione degli edifici secondari:* **un annesso agricolo con grigliati in laterizio e tettoia in lamiera, in cattivo stato di conservazione**

*annesso*

**L'edificio, in parte manomesso, non presenta comunque elementi particolari di valore. Va tutelato l'impianto tipologico e recuperato l'annesso. Gruppo C.2**

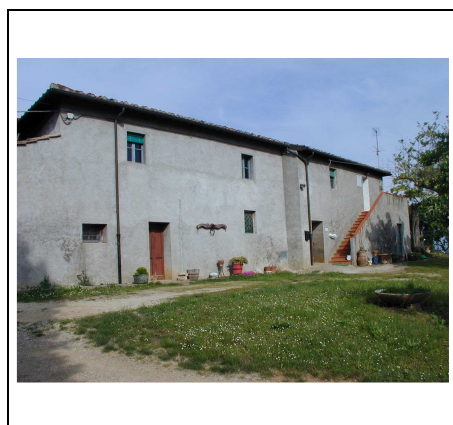
6. <i>Modifiche e manomissioni evidenti:</i>	<i>dell'impianto originario:</i> <b>forature, corpi aggiunti</b>	<i>dei materiali di finitura:</i> <b>infissi, intonaco (parte)</b>
----------------------------------------------	---------------------------------------------------------------------	-----------------------------------------------------------------------

7. *Stato di conservazione:* **buono, parte con lavori in corso**

*edificio principale lato ovest*

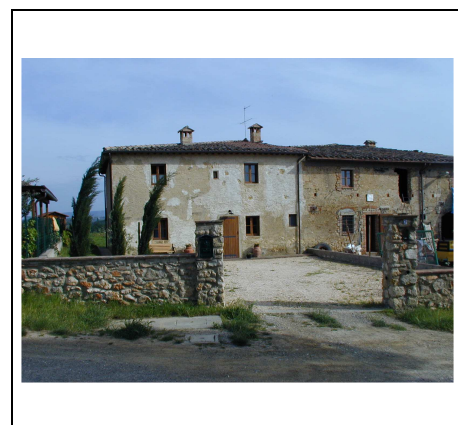
*edificio principale lato nord*
