COMUNE DI POGGIBONSI <i>Rilevazione del Patrimonio Edilizio Esistente</i>	SCHEDA EDIFICIO N° 447	U.T.O.E. 5.2
---	----------------------------------	---------------------

<i>Individuazione:</i> Località S. Lucchese n. 11 – 12	<i>Toponimo:</i> Sassola
--	------------------------------------

Data di rilevazione: **23 maggio 2000**

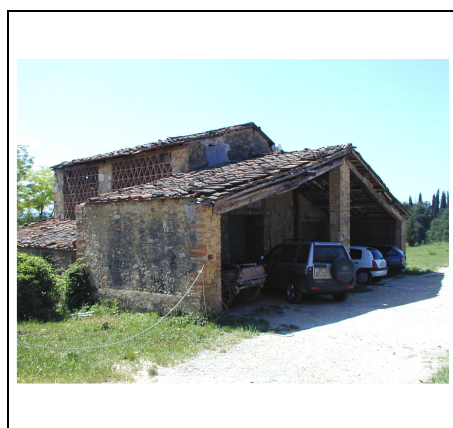
10. <i>Descrizione degli edifici secondari:</i> un annesso in aderenza con arco, un annesso agricolo con grigliati in laterizio e tettoia tradizionale

annesso di pregio

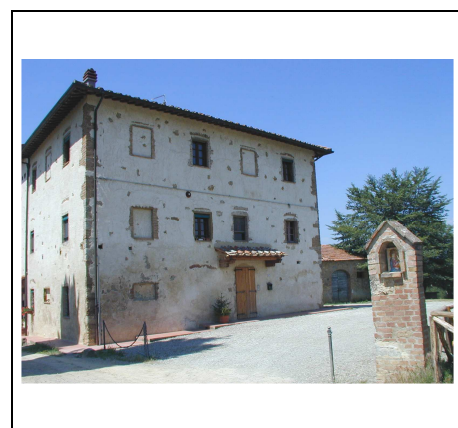
1. <i>Rapporto con l'intorno ambientale e posizione:</i> su strada in crinale		
<i>Impianto tipologico e planovolumetrico:</i> villa		
3. <i>Datazione:</i> presente nel Catasto Leopoldino (1825 circa) in forma molto dissimile

4. <i>Elementi architettonici o tipologici di valore:</i> aperture ad arco, regolarità del volume e delle forature		
5. <i>Materiali prevalenti:</i>	<i>paramenti esterni:</i> intonaco	<i>finiture:</i> materiali tradizionali

6. <i>Modifiche e manomissioni evidenti:</i>	<i>dell'impianto originario:</i> tamponamenti, forature, tettoia	<i>dei materiali di finitura:</i> intonaco (parte)

7. <i>Stato di conservazione:</i> buono		
8. <i>Uso attuale prevalente:</i> residenza		
9. <i>Elementi di valore nell'area di pertinenza:</i> quercia, cipressi

edificio principale

L'edificio, in parte rimaneggiato, conserva alcuni elementi tipologici di pregio da conservare, in particolare la facciata e l'annesso isolato. Gruppo B.2
