COMUNE DI POGGIBONSI <i>Rilevazione del Patrimonio Edilizio Esistente</i>	SCHEDA EDIFICIO N° 454	U.T.O.E. 10.2
---	----------------------------------	----------------------

Individuazione: Località Campostaggia n. 1	Toponimo:
--	-----------

Data di rilevazione: **23 maggio 2000**

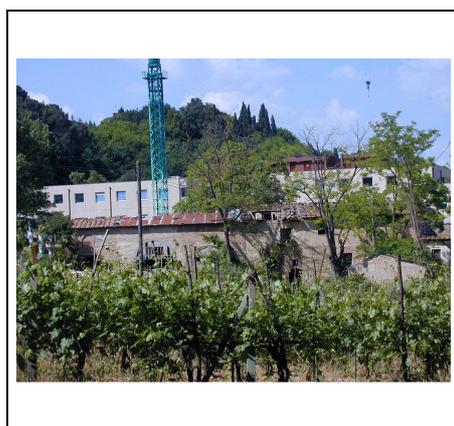
lato sud

7. Stato di conservazione: **in grave stato di degrado ai limiti del crollo**

L'edificio presenta elementi tipologici di un certo valore, che vanno conservati. Da recuperare con tecniche anche diverse da quelle tradizionali. Gruppo D
