COMUNE DI POGGIBONSI <i>Rilevazione del Patrimonio Edilizio Esistente</i>	SCHEDA EDIFICIO N° 474	U.T.O.E. 6.1
---	----------------------------------	---------------------

Individuazione: Località Vada n. 5 – 6	Toponimo: Vada
--	--------------------------

Data di rilevazione: **31 maggio 2000**

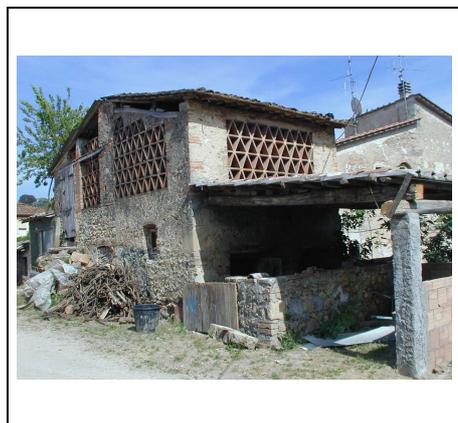
10. Descrizione degli edifici secondari: **villetta costruita o ricostruita dopo il 1825 con cornici dipinte e regolarità forature, un'altra colonica ristrutturata e molto manomessa, un annesso agricolo con grigliati in laterizio e vecchia tettoia tradizionale**

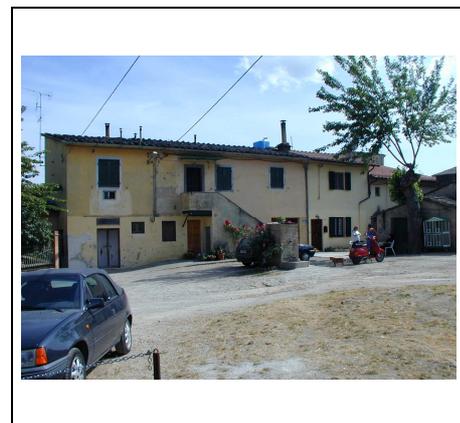
edificio principale

4. Elementi architettonici o tipologici di valore: **portone con arco in pietra**

6. Modifiche e manomissioni evidenti:	dell'impianto originario tamponamenti, forature, ampliamento	dei materiali di finitura: tetto
---------------------------------------	---	--

7. Stato di conservazione: **carezza di interventi di manutenzione, buono per la casa colonica secondaria**

L'edificio principale, ampliato dopo il 1825, conserva ancora qualche elemento di valore tipologico, così come la villetta e l'annesso. Tali elementi meritano di essere tutelati. Gruppo B.1
