<b>COMUNE DI POGGIBONSI</b> <i>Rilevazione del Patrimonio Edilizio Esistente</i>	<b>SCHEDA EDIFICIO</b> N° 489	<b>U.T.O.E. 7.1</b>
---	----------------------------------	---------------------

<i>Individuazione:</i> <b>Località Monte Cuccheri n. 1 – 2 – 3 – 4</b>	<i>Toponimo:</i> <b>Monte Cuccheri</b>
---	---

*Data di rilevazione:* **2 giugno 2000**

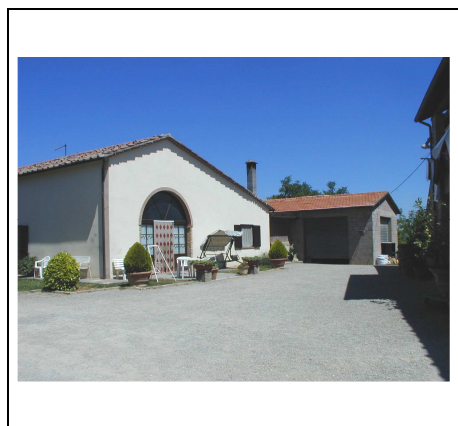
10. *Descrizione degli edifici secondari:* **due tettoie agricole, un annesso agricolo recente, un pollaio, un grosso ex annesso agricolo con arcone ristrutturato per abitazione, uno in prefabbricato**

*ex annesso agricolo*

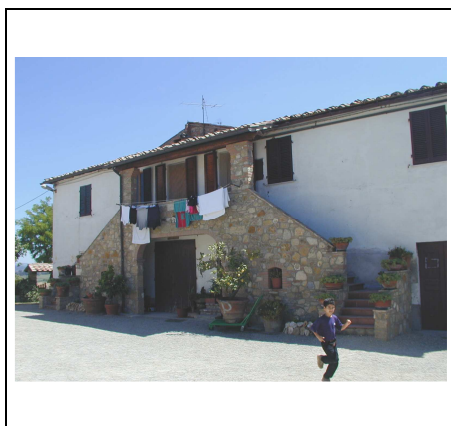
6. <i>Modifiche e manomissioni evidenti:</i>	<i>dell'impianto originario:</i> <b>scale esterne, forature</b>	<i>dei materiali di finitura:</i> <b>infissi</b>
--	--	---

**L'edificio, piuttosto manomesso, non presenta comunque elementi particolari di pregio. La parte est è un'aggiunta post-leopoldina. Da tutelare solo l'impianto tipologico. Gruppo C.2**

*edificio principale lato nord*

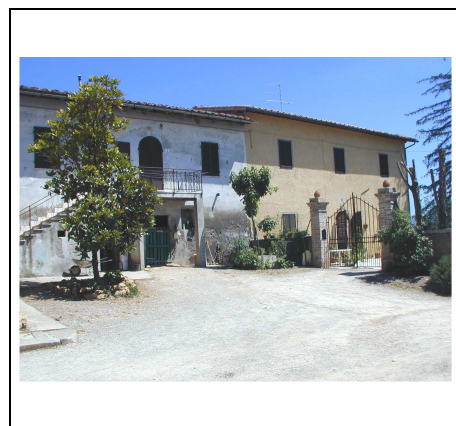
*edificio principale lato sud*
