<b>COMUNE DI POGGIBONSI</b> <i>Rilevazione del Patrimonio Edilizio Esistente</i>	<b>SCHEDA EDIFICIO</b> N° 519	<b>U.T.O.E. 8.1</b>
---	----------------------------------	---------------------

Individuazione: <b>Località Foci n. 25</b>	Toponimo:
---	-----------

Data di rilevazione: **2 giugno 2000**

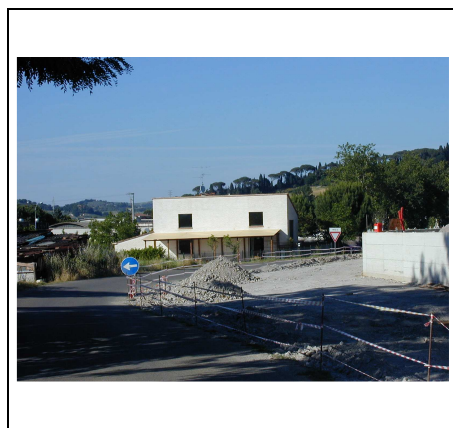
10. Descrizione degli edifici secondari: **un ex annesso agricolo ristrutturato per ristorante, con grande tettoia**

**ex annesso agricolo**

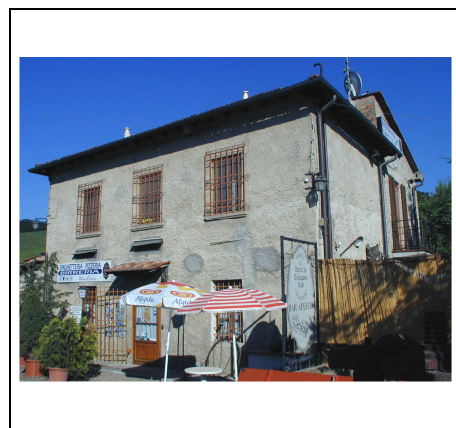
6. Modifiche e manomissioni evidenti:	dell'impianto originario: <b>aggiunte, forature</b>	dei materiali di finitura: <b>tutti</b>
---------------------------------------	--	--

7. Stato di conservazione: **buono**

**L'edificio è completamente trasformato e non conserva i caratteri della tipologia originaria. Può pertanto essere sostituito, anche se non costituisce contrasto con l'ambiente. Gruppo E.3**

**edificio principale**
