COMUNE DI POGGIBONSI <i>Rilevazione del Patrimonio Edilizio Esistente</i>	SCHEDA EDIFICIO N° 543	U.T.O.E. 6.2
---	----------------------------------	---------------------

Individuazione: Località Torri s. n.	Toponimo:
--	-----------

Data di rilevazione: **12 giugno 2000**

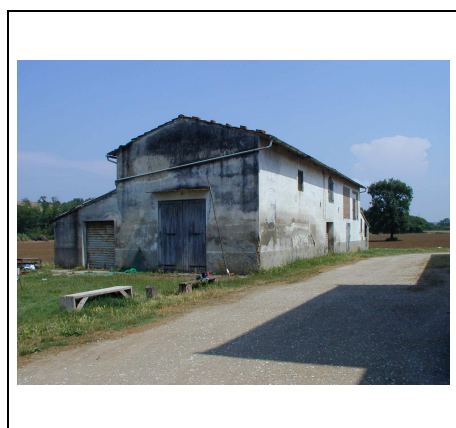
annesso non leopoldino

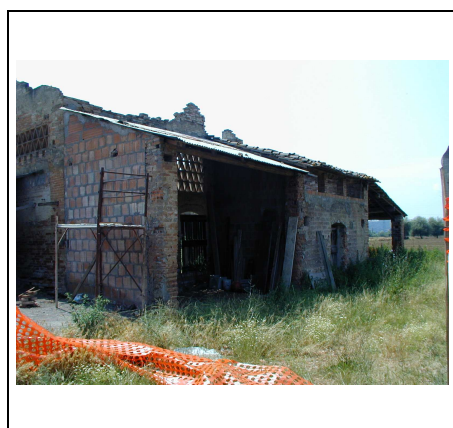
10. Descrizione degli edifici secondari: **un annesso agricolo lungo con grigliati in laterizio posteriore al 1825, un altro con grigliati e tettoia aggiunta molto cadente**

annesso leopoldino

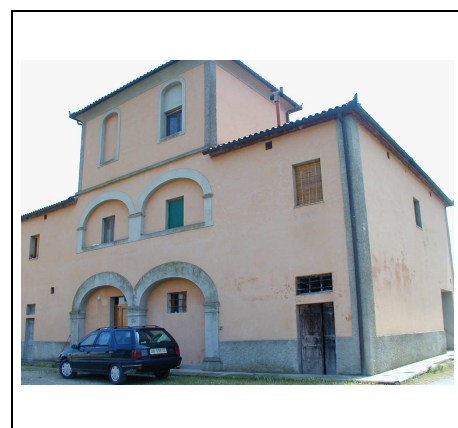
4. Elementi architettonici o tipologici di valore: **doppio loggiato in pietra, archi, colombaia**

6. Modifiche e manomissioni evidenti:	dell'impianto originario: tamponamenti, tettoia	dei materiali di finitura: infissi, tetto, stipiti in cemento granuloso
---------------------------------------	---	--

edificio principale

La ristrutturazione, pur lasciando visibili gli elementi tipologici di pregio, ha manomesso l'edificio nei materiali di finitura e nell'aspetto generale. Merita di essere ripristinata la facciata con il doppio loggiato e conservata integralmente. Gruppo E.3
