<b>COMUNE DI POGGIBONSI</b> <i>Rilevazione del Patrimonio Edilizio Esistente</i>	<b>SCHEDA EDIFICIO</b> N° 550	<b>U.T.O.E. 9.1</b>
-------------------------------------------------------------------------------------	----------------------------------	---------------------

<i>Individuazione:</i> <b>Località Montefalconi s. n.</b>	<i>Toponimo:</i> <b>Fattoria di Montefalconi</b>
--------------------------------------------------------------	-----------------------------------------------------

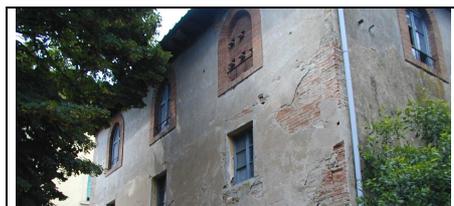
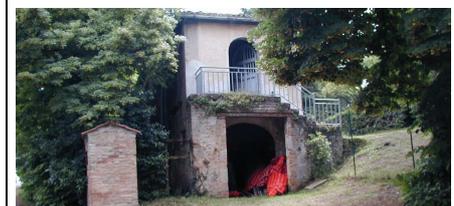
10. *Descrizione degli edifici secondari:* **cappella, un grande annesso agricolo con riquadrature in mattoni, uno piccolo con due archi in mattoni, un altro con scala esterna e grigliati in laterizio**

***annessi***

***L'edificio per l'impianto volumetrico imponente e per gli elementi di valore architettonico e tipologico presenti merita di essere conservato integralmente. Lo stesso vale per la piccola cappella nel parco. Gli annessi devono essere tutelati nel loro impianto tipologico. Gruppo A.1***

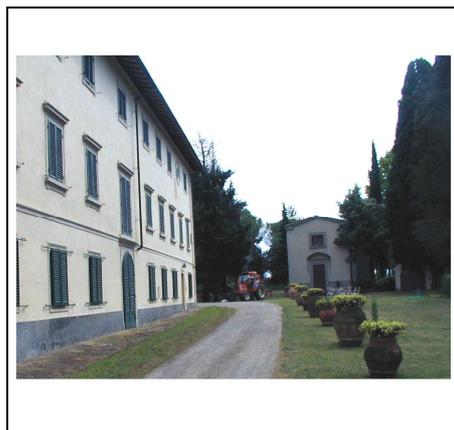
4. *Elementi architettonici o tipologici di valore:* **cappella, torretta, riquadrature in pietra, regolarità delle forature, volume imponente**

***villa lato ovest e cappella***

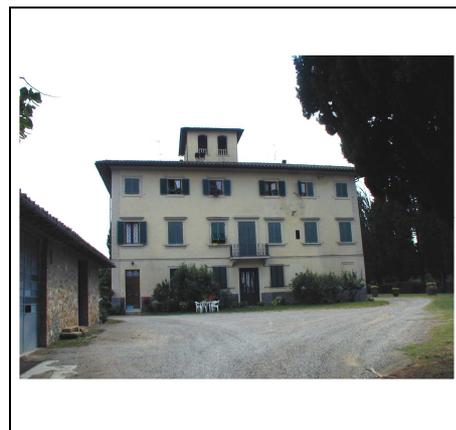
6. <i>Modifiche e manomissioni evidenti:</i>	<i>dell'impianto originario:</i> <b>tamponamenti</b>	<i>dei materiali di finitura:</i> <b>infissi</b>
----------------------------------------------	---------------------------------------------------------	-----------------------------------------------------

7. *Stato di conservazione:* **buono**

***villa facciata principale***
