<b>COMUNE DI POGGIBONSI</b> <i>Rilevazione del Patrimonio Edilizio Esistente</i>	<b>SCHEDA EDIFICIO</b> N° 551	<b>U.T.O.E. 8.1</b>
---	----------------------------------	---------------------

<i>Individuazione:</i> <b>Località Le Lame s. n.</b>	<i>Toponimo:</i> <b>Lame di Fondo</b>
---	--

*Data di rilevazione:* **12 giugno 2000**

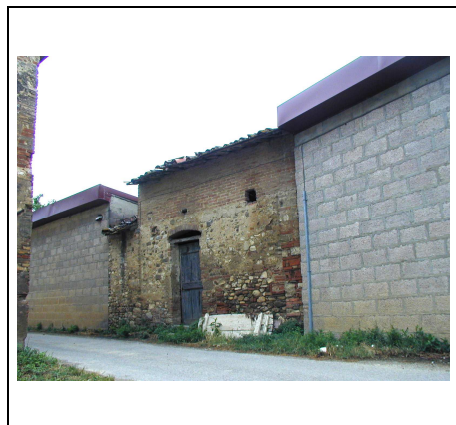
10. <i>Descrizione degli edifici secondari:</i> <b>un vecchio annesso agricolo con tettoia, una serie di capanni recenti in prefabbricato addossati malamente gli uni agli altri</b>

*intreccio tra vecchio e nuovo*

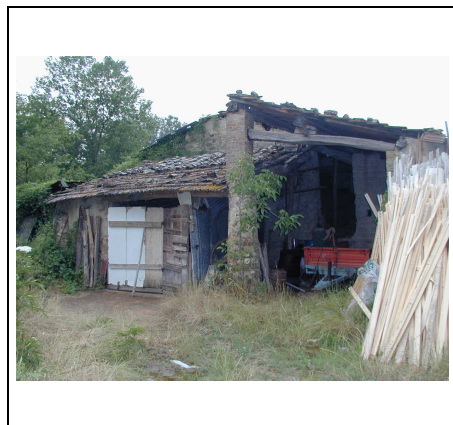
*annesso*

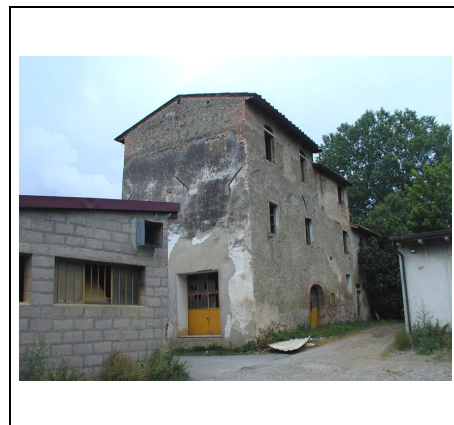
5. <i>Materiali prevalenti:</i>	<i>paramenti esterni:</i> <b>intonaco</b>	<i>finiture:</i> <b>materiali tradizionali</b>
6. <i>Modifiche e manomissioni evidenti:</i>	<i>dell'impianto originario:</i> <b>rialzamento (parte), forature</b>	<i>dei materiali di finitura:</i> <b>infissi</b>

7. <i>Stato di conservazione:</i> <b>carenza di interventi di manutenzione</b>		
8. <i>Uso attuale prevalente:</i> <b>in abbandono</b>		
9. <i>Elementi di valore nell'area di pertinenza:</i>

*edificio principale*

**L'edificio non presenta elementi particolari di valore ed è soffocato da manufatti più o meno precari. Rimane da tutelare solo l'impianto tipologico. Gruppo C.2**
