COMUNE DI POGGIBONSI <i>Rilevazione del Patrimonio Edilizio Esistente</i>	SCHEDA EDIFICIO N° 6	U.T.O.E. 1.1
---	--------------------------------	---------------------

Individuazione: Località Case San Martino	Toponimo:
---	-----------

Data di rilevazione: **30 novembre 1999**

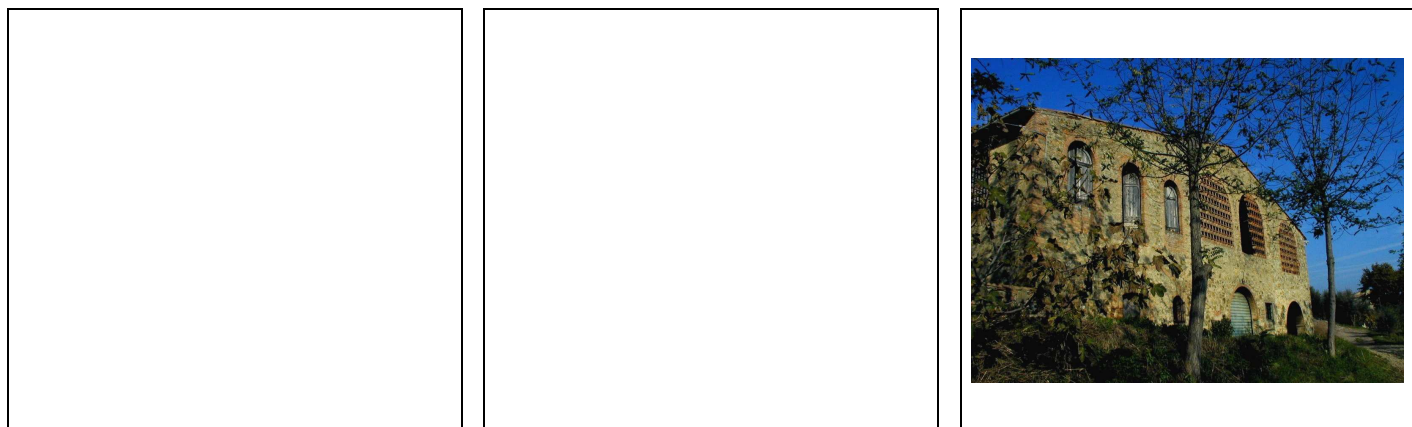
DOCUMENTAZIONE FOTOGRAFICA

4. Elementi architettonici o tipologici di valore: **grigliati in laterizio, aperture ad arco, la facciata nel suo complesso**

5. Materiali prevalenti:	paramenti esterni: sassi e laterizi di risulta a vista	finiture: laterizio
--------------------------	--	-------------------------------

6. Modifiche e manomissioni evidenti:	dell'impianto originario:	dei materiali di finitura: una saracinesca
---------------------------------------	---------------------------	--

7. Stato di conservazione: **discreto, i grigliati in laterizio sono in parte rotti**

Tipologia di annesso ricorrente. Imponente per il volume e per gli elementi caratteristici della facciata. Merita di essere conservato integralmente come documento di architettura produttiva agricola.
Gruppo A.2
