<b>COMUNE DI POGGIBONSI</b> <i>Rilevazione del Patrimonio Edilizio Esistente</i>	<b>SCHEDA EDIFICIO</b> N° 61	<b>U.T.O.E. 1.1</b>
---	---------------------------------	---------------------

Individuazione: <b>Località le Fonti s. n.</b>	Toponimo:
---	-----------

Data di rilevazione: **13 dicembre 1999**

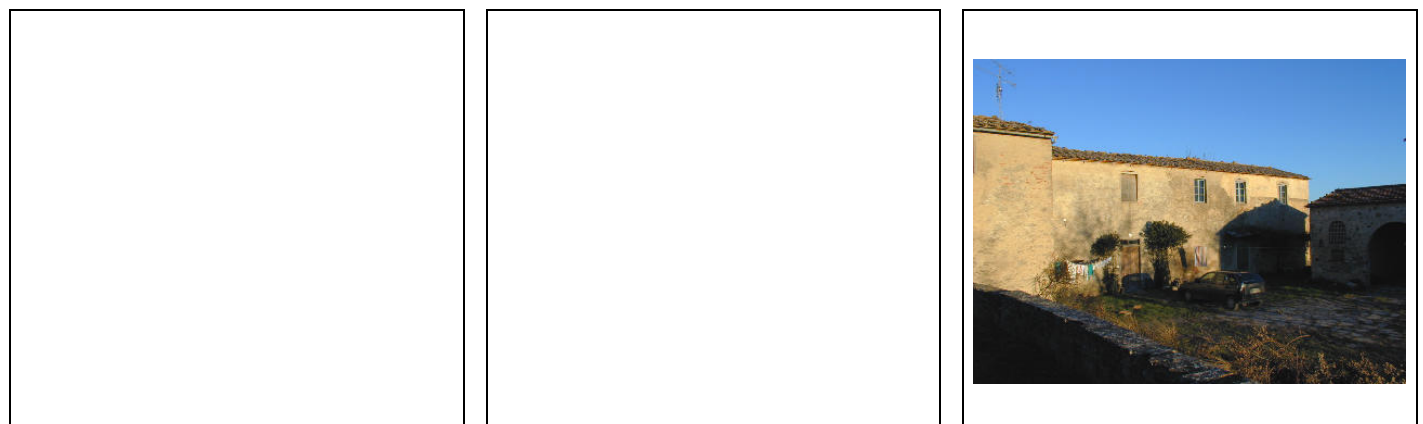
### DOCUMENTAZIONE FOTOGRAFICA

1. Rapporto con l'intorno ambientale e posizione: **situato a mezza costa, molto visibile**
2. Impianto tipologico e planovolumetrico: **casa colonica perpendicolare alla strada con annesso a L**

3. Datazione: **presente nel Catasto Leopoldino (1825 circa) in forma corrispondente**
4. Elementi architettonici o tipologici di valore: **arcone, grigliati in laterizio**

6. Modifiche e manomissioni              dell'impianto originario:              dei materiali di finitura:  
evidenti:                      **forature**

7. Stato di conservazione: **lieve carenza di manutenzione**
8. Uso attuale prevalente: **residenza, produttivo agricolo**
9. Elementi di valore nell'area di pertinenza: **aia**

10. Descrizione degli edifici secondari: **annesso con arcone e grigliati in laterizio.**
11. Note:  
.

**L'edificio principale non presenta particolari elementi tipologici di valore, che sono invece molto interessanti e da conservare nell'annesso. La disposizione dei due volumi rispetto all'ambiente forma un insieme interessante da tutelare. Gruppo B.3**
