<b>COMUNE DI POGGIBONSI</b> <i>Rilevazione del Patrimonio Edilizio Esistente</i>	<b>SCHEDA EDIFICIO</b> N° 66	<b>U.T.O.E. 1.2</b>
---	---------------------------------	---------------------

Individuazione: <b>Località Pancole n. 11 - 13</b>	Toponimo:
---	-----------

Data di rilevazione: **19 gennaio 2000**

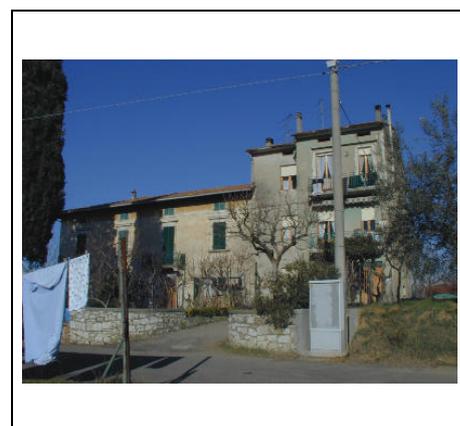
### DOCUMENTAZIONE FOTOGRAFICA

2. Impianto tipologico e planovolumetrico: **casa colonica allungata**

4. Elementi architettonici o tipologici di valore: **cornici in pietra, regolarità delle aperture, ingresso ad arco**

6. Modifiche e manomissioni evidenti:	dell'impianto originario: <b>parte aggiunta</b>	dei materiali di finitura: <b>della parte aggiunta</b>
---------------------------------------	--	---

7. Stato di conservazione: **buono**

**La parte aggiunta è in netto contrasto con l'edificio originario, che ancora conserva alcuni elementi tipologici di pregio. L'insieme andrebbe rimodellato e reso omogeneo. Gruppo F**
