<b>COMUNE DI POGGIBONSI</b> <i>Rilevazione del Patrimonio Edilizio Esistente</i>	<b>SCHEDA EDIFICIO</b> N° 138	<b>U.T.O.E. 1.2</b>
---	----------------------------------	---------------------

**Località Agresto n. 8**

Data di rilevazione: **14 febbraio 2000**

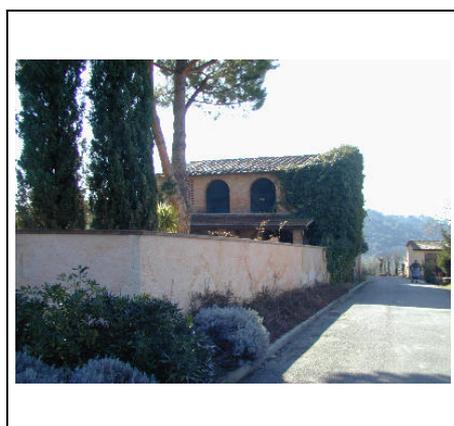
10. Descrizione degli edifici secondari: **un annesso a due piani ristrutturato con grigliati in laterizio e aperture ad arco**

**annesso**

**L'annesso mantiene i caratteri tipologici tradizionali e va mantenuto. L'edificio principale, anche se non in contrasto, non presenta una tipologia rurale. Gruppo G.1**

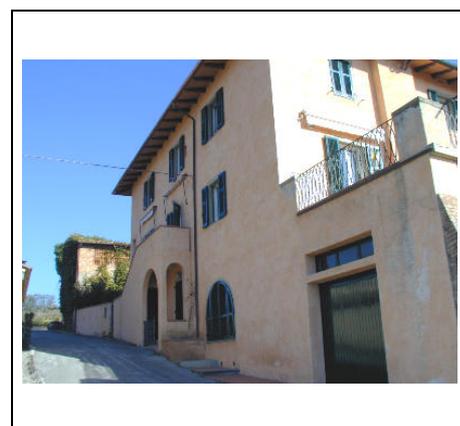
2. Impianto tipologico e planovolumetrico: **edificio a tre piani con terrazza**

**intonaco non tradizionale**

7. Stato di conservazione: **buono**

**edificio principale**
