COMUNE DI POGGIBONSI <i>Rilevazione del Patrimonio Edilizio Esistente</i>	SCHEDA EDIFICIO N° 321	U.T.O.E. 4.2
---	----------------------------------	---------------------

<i>Individuazione:</i> Località S. Lucia s. n.	<i>Toponimo:</i> Bufalo
--	-----------------------------------

Data di rilevazione: **2 maggio 2000**

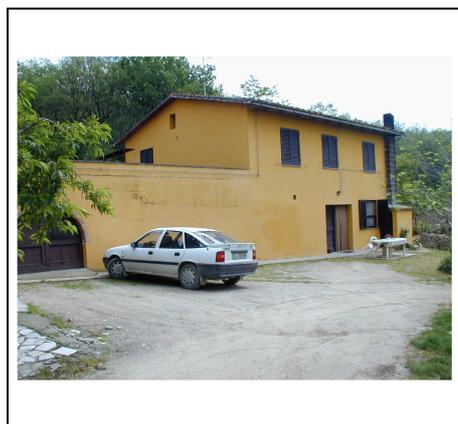
10. *Descrizione degli edifici secondari:* **un ex annesso agricolo ristrutturato ad uso abitativo, un annesso in lamiera, una tettoia**

annesso

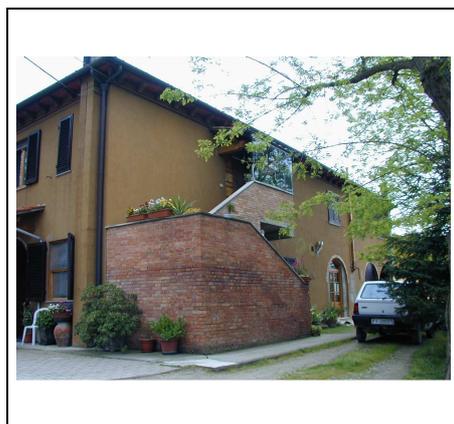
6. <i>Modifiche e manomissioni evidenti:</i>	<i>dell'impianto originario:</i> forature, scale esterne in c. a.	<i>dei materiali di finitura:</i> infissi
--	---	---

scala esterna (manomissione)

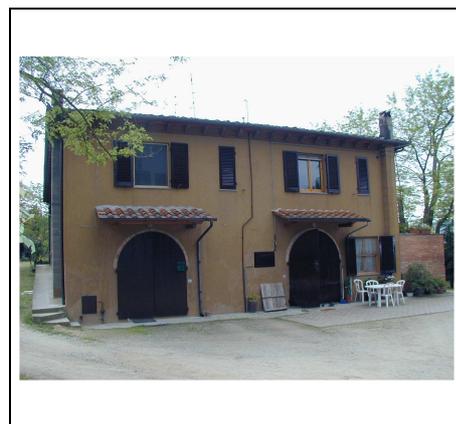
L'edificio ha subito pesanti manomissioni, restano due arconi al piano terra che vanno conservati, così come l'impianto tipologico. Gruppo E.3

facciata principale
