<b>COMUNE DI POGGIBONSI</b> <i>Rilevazione del Patrimonio Edilizio Esistente</i>	<b>SCHEDA EDIFICIO</b> N° 377	<b>U.T.O.E. 5.1</b>
---	----------------------------------	---------------------

Individuazione: <b>Località Fontana 9 – 9 A</b>	Toponimo:
--	-----------

Data di rilevazione: **8 maggio 2000**

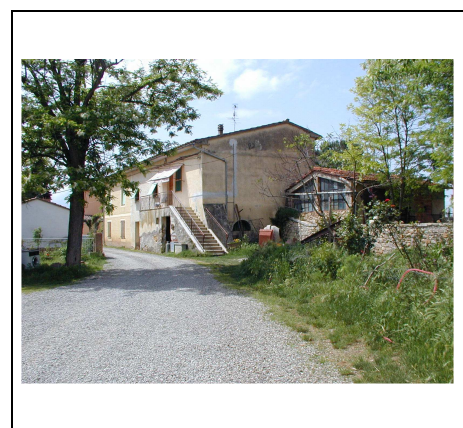
### **DOCUMENTAZIONE FOTOGRAFICA**

Impianto tipologico e planovolumetrico: **casa colonica allungata con scala esterna**

5. Materiali prevalenti:	paramenti esterni: <b>intonaco</b>	finiture: <b>non tradizionali</b>
--------------------------	---------------------------------------	--------------------------------------

6. Modifiche e manomissioni evidenti:	dell'impianto originario: <b>completamento rifatto</b>	dei materiali di finitura: <b>tutti</b>
---------------------------------------	---	--

7. Stato di conservazione: **buono**

**L'edificio ha completamente perso i caratteri originari. Resta da conservare l'impianto tipologico.**  
**Gruppo C.2**
