COMUNE DI POGGIBONSI <i>Rilevazione del Patrimonio Edilizio Esistente</i>	SCHEDA EDIFICIO N° 397	U.T.O.E. 4.2
---	----------------------------------	---------------------

<i>Individuazione:</i> Località la Mutola n. 1	<i>Toponimo:</i> la Mutola
--	--------------------------------------

Data di rilevazione: **22 maggio 2000**

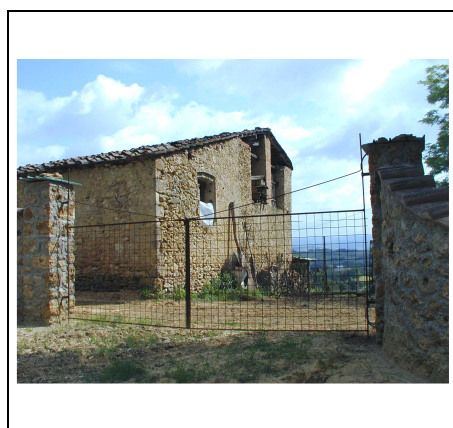
10. *Descrizione degli edifici secondari:* **un annesso agricolo con tettoia**

L'edificio principale è stato completamente trasformato e non ha più nulla della tipologia originaria. Da tutelare solo l'annesso, recuperabile anche a usi residenziali. Gruppo B.3

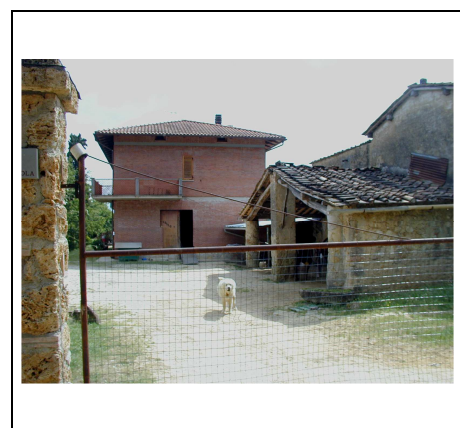
edificio principale

Impianto tipologico e planovolumetrico: **ex casa colonica completamente rifatta**

5. <i>Materiali prevalenti:</i>	<i>paramenti esterni:</i> mattoni a vista	<i>finiture:</i> non tradizionali
---------------------------------	---	---

6. <i>Modifiche e manomissioni evidenti:</i>	<i>dell'impianto originario:</i> completamente rifatto	<i>dei materiali di finitura:</i>
--	--	-----------------------------------

7. *Stato di conservazione:* **buono**
